## **EKSPERTYZA**

dotycząca awarii na Bulwarze Nadwarciańskim w m. Koninie

Data przeprowadzonej ekspertyzy: kwiecień 2022r

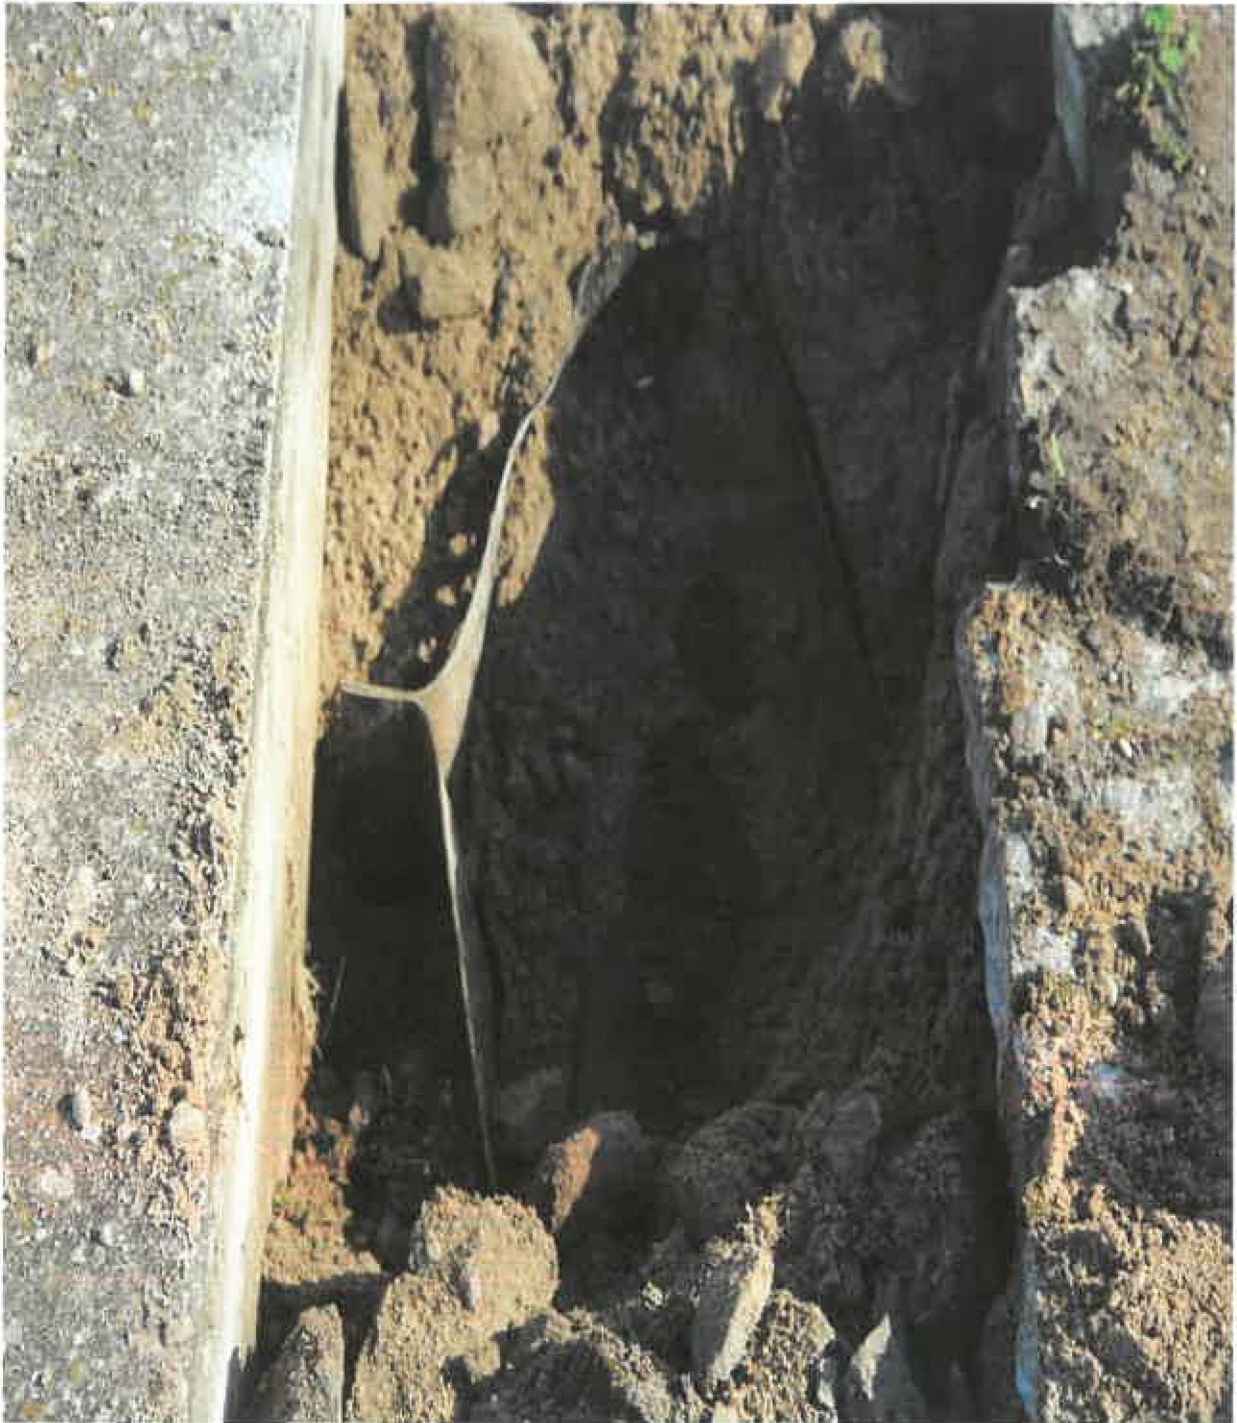
Powodem osiadania powierzchni brukowej w rejonie przystani pasażerskiej okazało się znaczne wypłukanie gruntu w bezpośrednim sąsiedztwie ścianki larssenowskiej. Przedstawiają to poniższe zdjęcia na których można zauważyć także fragmenty geokraty zadaniem której miało być niedopuszczenie do infiltracji wody z Rzeki. W budowane geokraty wypełnione cemento-gruntem nie zapobiegły głębokiemu wypłukiwaniu i nie zdały egzaminu.

Po rozebraniu powierzchni bruku na deptaku odkryto wypłukanie gruntu na powierzchni około  $8\text{m}^2$  i głębokości około  $1,5\text{m}$ . Lustro wody w zaistniałej jamie układało się na poziomie wysokości lustra wody w Rzece. Znaczna część bruku nad wypłukaną przestrzenią była zawieszona bez żadnego podparcia.

wyflukanie gruntu /3,0m x 1,5m i głębokości około 1,5m,/.  
.

- uszczelnienie chemiczne powstałej szczeliny w Larssenie
- wykonanie korka betonowego od strony deptaka na głębokości umożliwiającej lustrem wody w Warcie

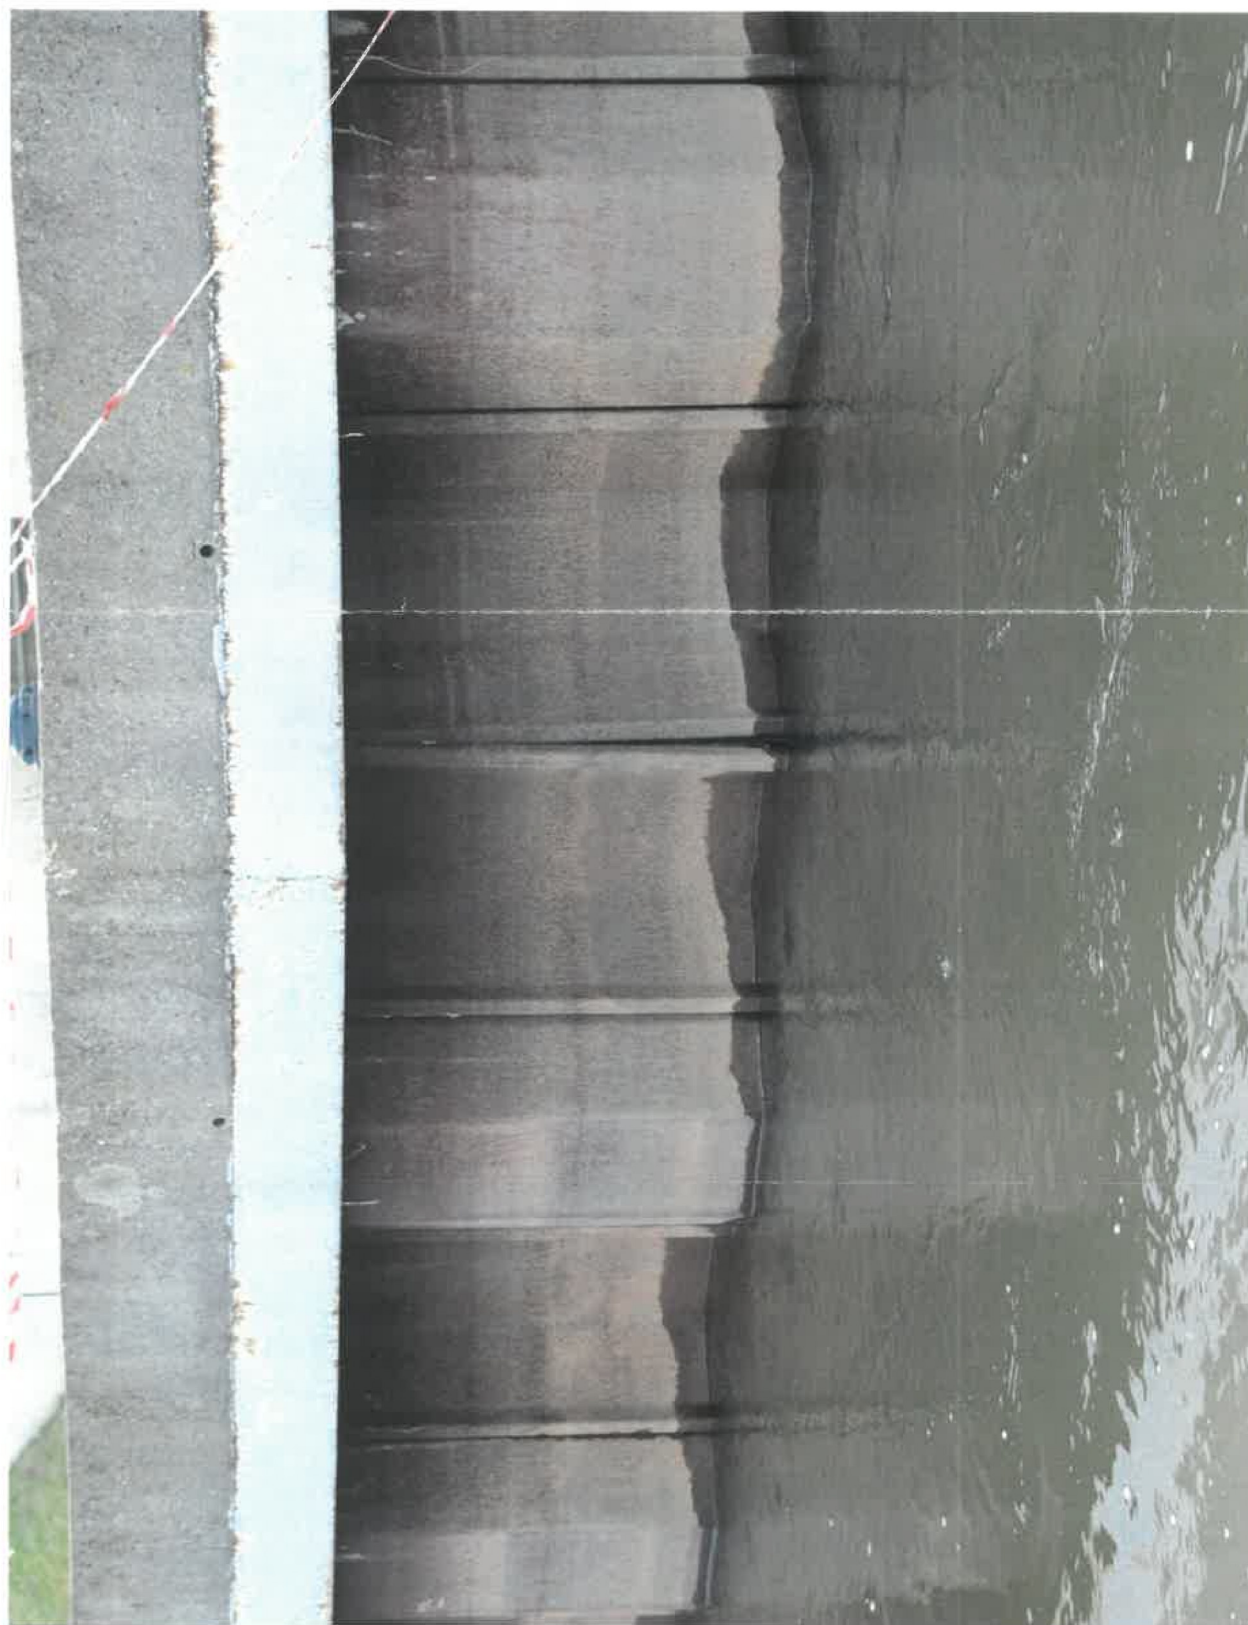
Szerokości szczeliny do poziomu lustra wody w Rzece wynoszą około  $30\text{mm}$ , przy czym widać, iż wraz z głębokością szczelina ulega rozszerzeniu.

Należy przyjąć, iż na głębokości przydennej, szerokość ta przekracza  $5\text{cm}$ .

Nieszczelność powstała w wyniku wysunięcia się brusów ścianki z zamku.

Taki rodzaj rozszczelnienia ma miejsce w trakcie wbijania brusów w momencie natrafienia na kamień bądź inny nie mniej twardy materiał. Oględziny ścianki szczelnej od strony Warty pozwoliło zauważyć, że lokalizacja głębokiego wypłukania występuje naprzeciw wykrytej szczeliny w ścianie szczelnej.

Powyższe obserwacje i ogląd ścianki larssenowskiej od strony Warty pozwala przyjąć, iż bezpośrednią przyczynę infiltracji wody poza ściankę Larssena i wypłukiwanie gruntu jest szczelina w ścianie szczelnej.

Szczelina w ścianie szczelnej widziana od strony Rzeki powodująca infiltrację wody.

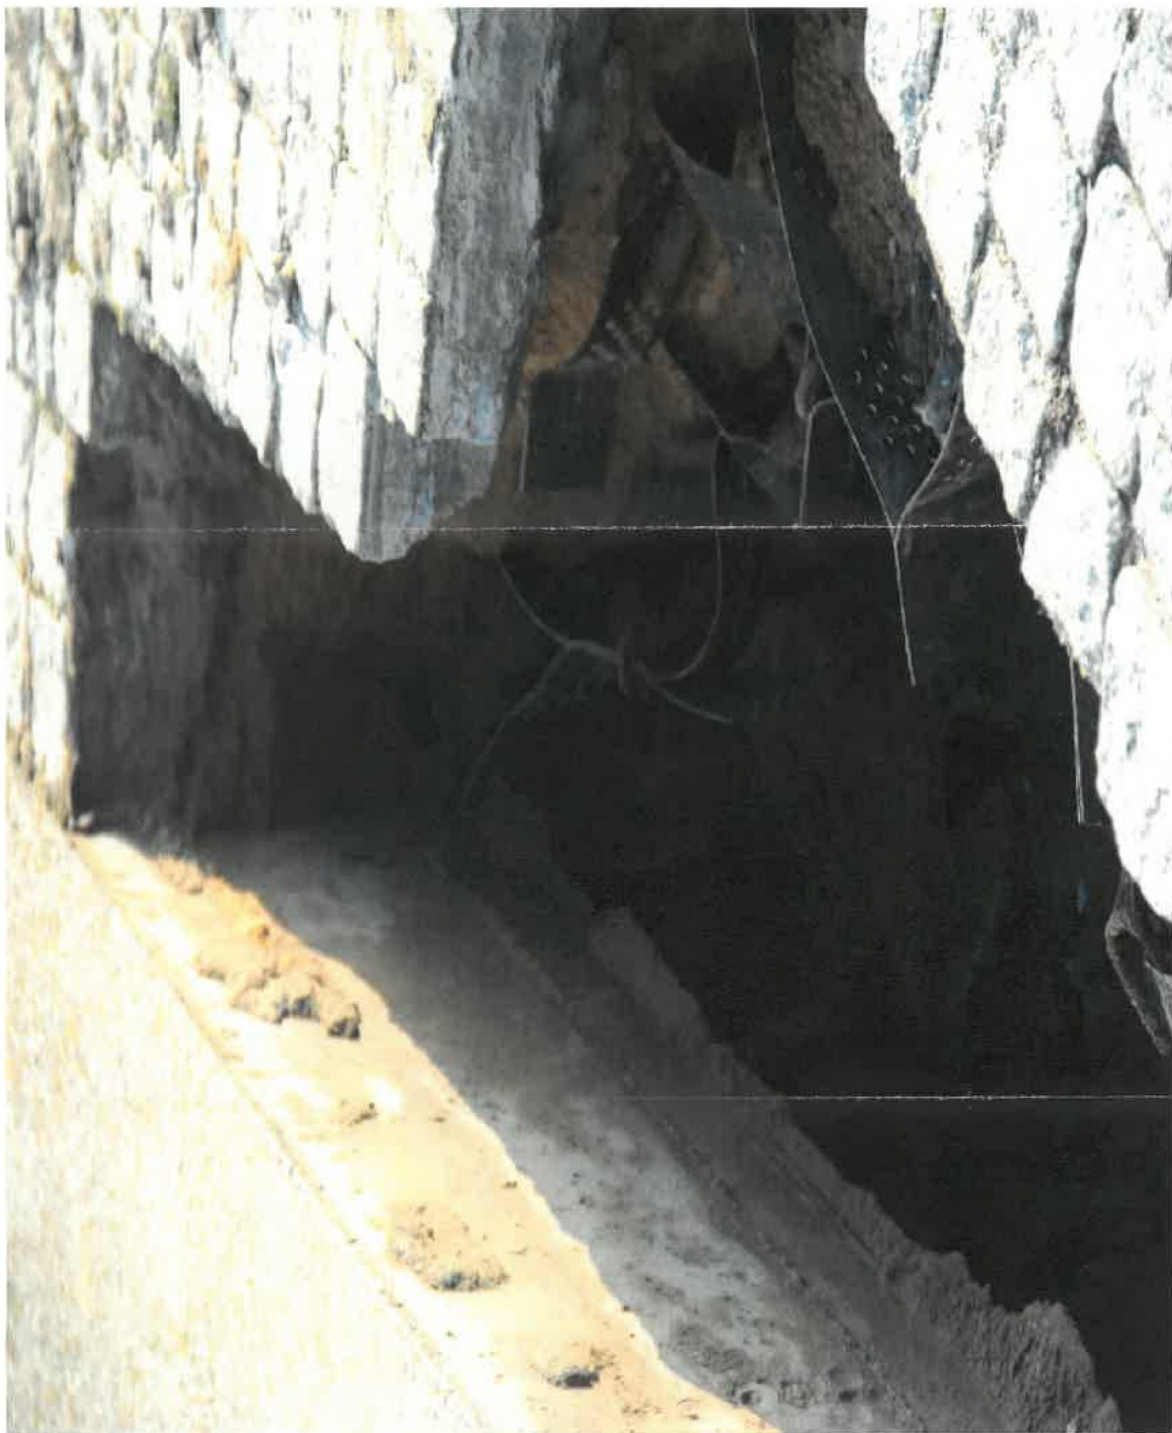
Głębokie wypłukanie gruntu z widoczną geokrata

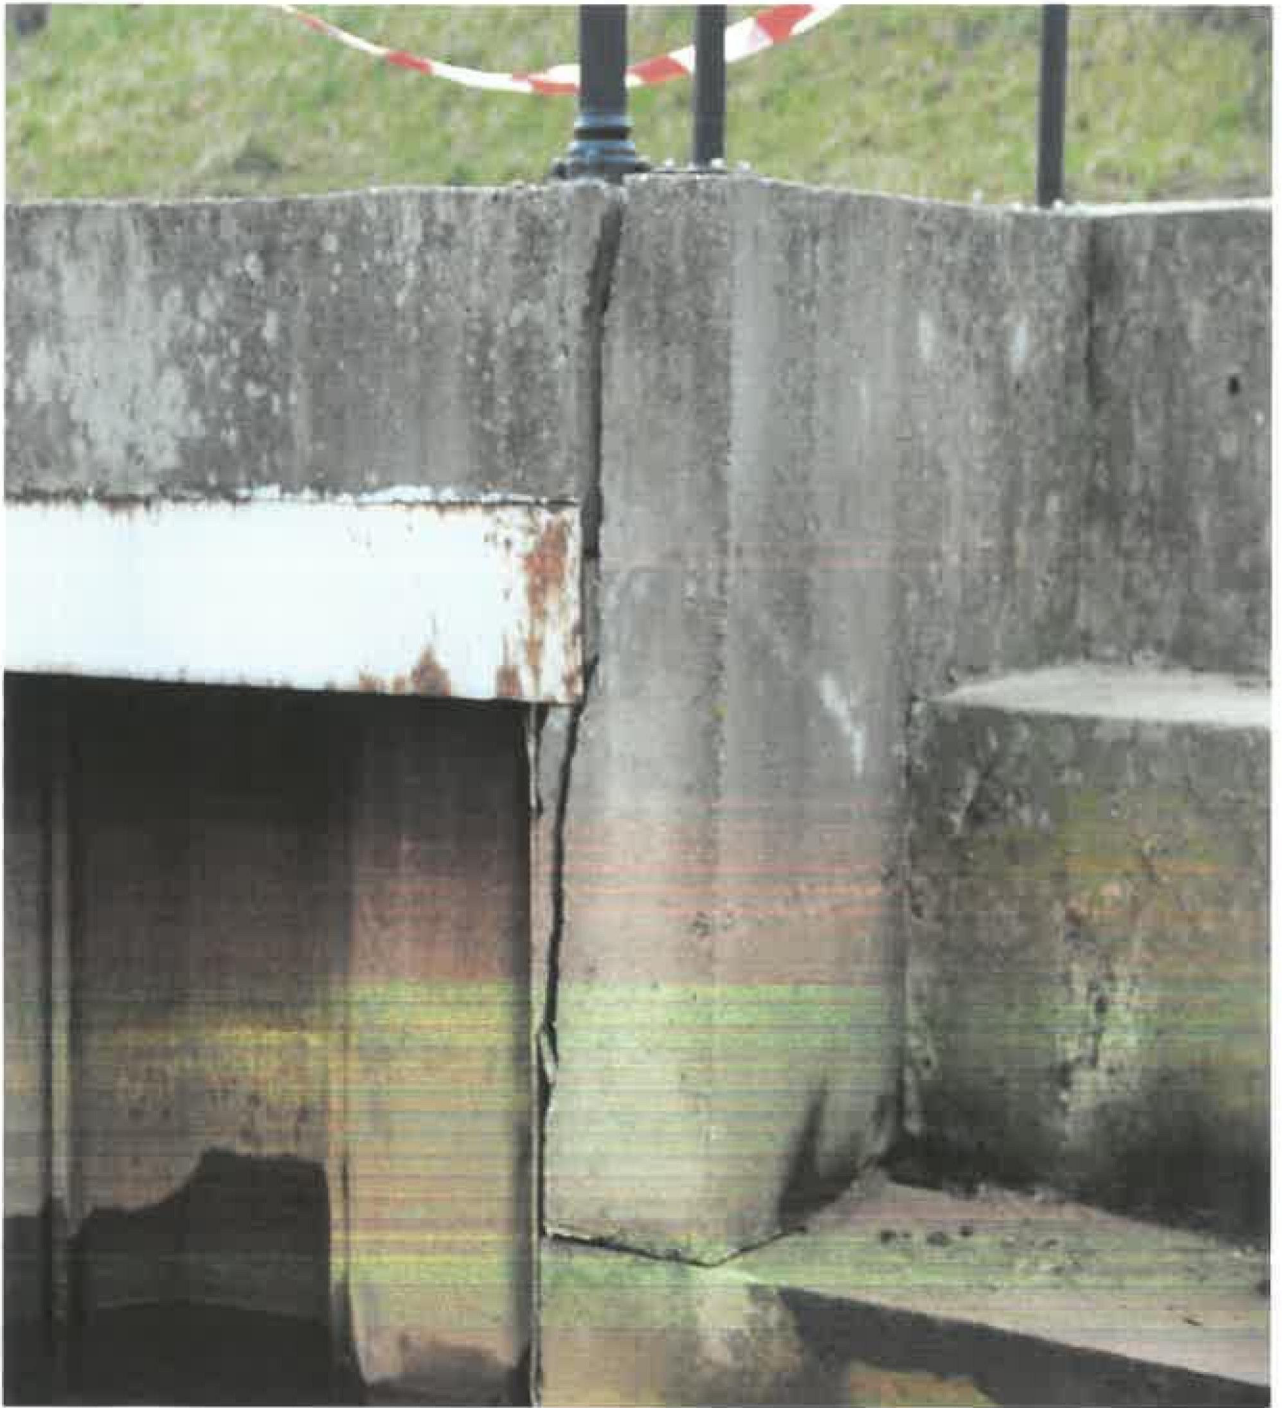
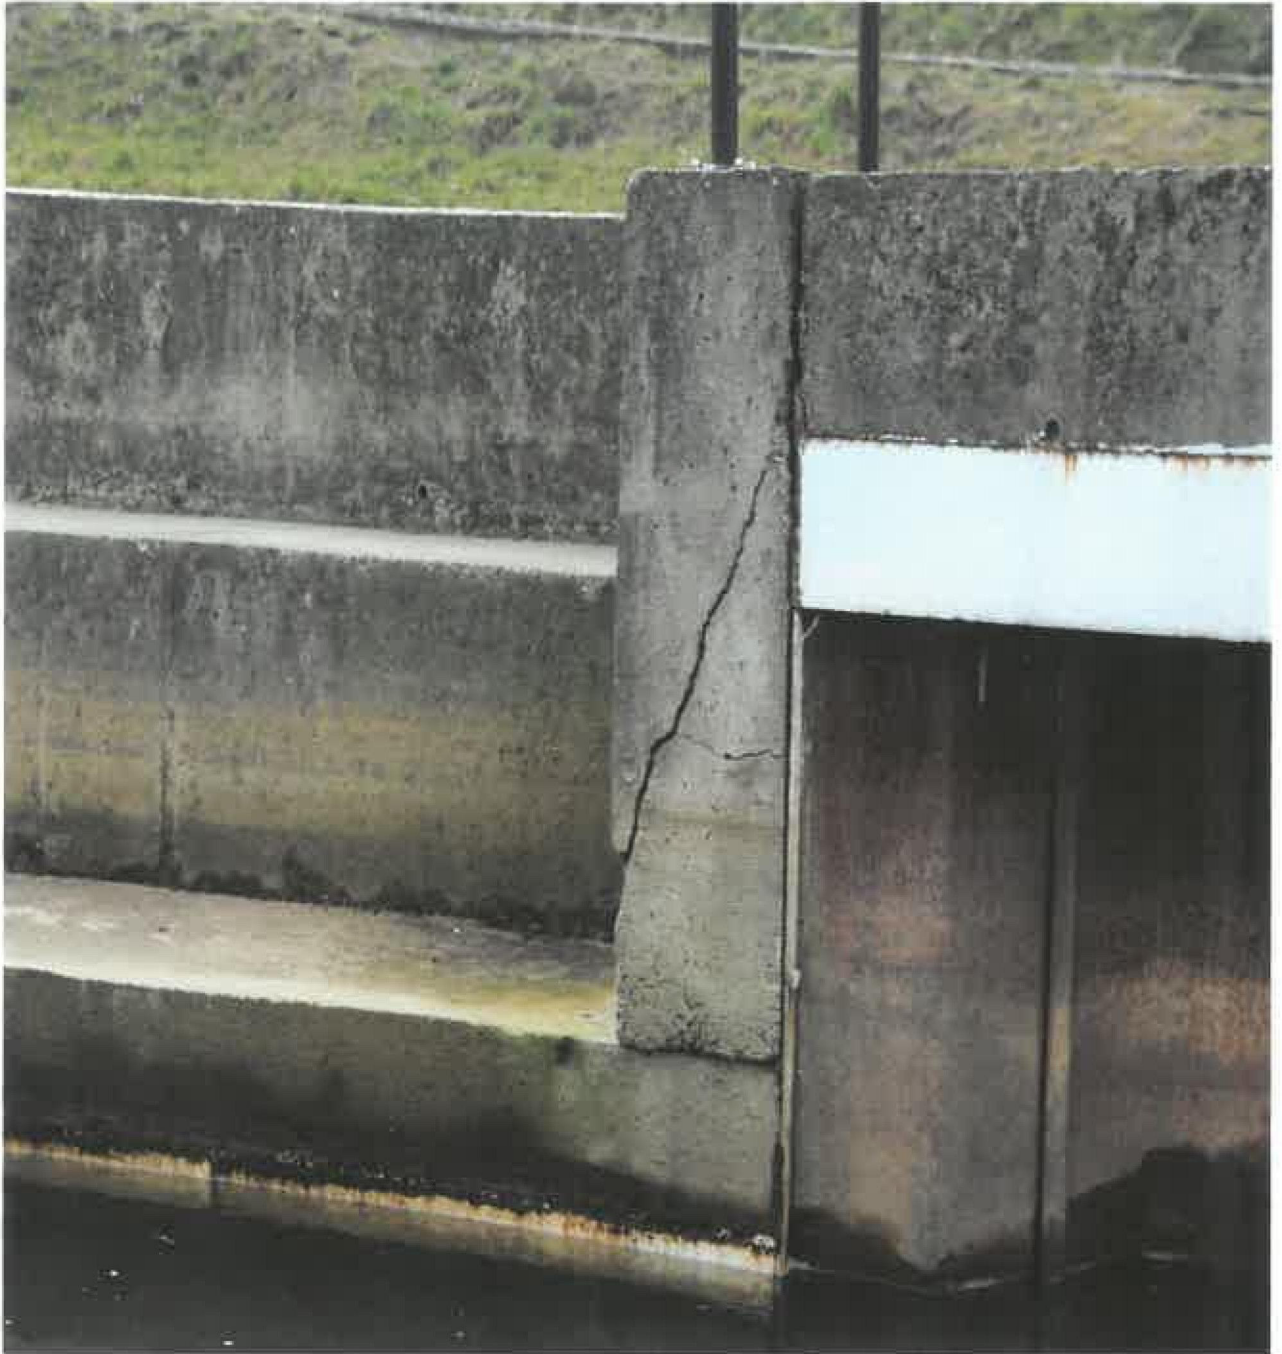
Dodatkowo sytuację pogarsza infiltracja zasobów Rzeki w znaczne rozmiarowo szczeliny jakie występują w elementach betonowych zamykających ściankę Larssena. Zjawisko to zachodzi szczególnie w okresie wysokich stanów wody w Rzece. Powstanie tych szczelin to efekt niewłaściwego połączenia elementów żelbetowych kończących oczep ścianki larssenowskiej z nadbrzeżem przystani schodowej. Pionowy element żelbetowy zamykający przystań schodową winien dylatacyjnie być połączony we właściwym miejscu z oczepem ścianki szczelnej opartej na brusach larssenowskich.

Wskutek niewłaściwego umieszczenia dylatacji pionowe przemieszczenia elementów betonowych są różne względem siebie co spowodowało ich szczelinowe pęknięcia. Znaczne rozmiary powstałych szczelin doprowadziły do dużych zniszczeń w betonie i umożliwiły szczególnie przy wysokich stanach lustra wody infiltrację zasobów Rzeki w obszar obrzeża oczepu betonowego. Ponadto dostająca się woda w okresie zimowym zamarzając w szczelinach powoduje ich dalsze rozsadzanie tym samym zwiększając dopływ wody.

Stan niszczących elementów betonowych kwalifikuje je do usunięcia i pilnego wykonania odbudowy z właściwym umiejscowieniem dylatacji.

Aktualny stan zniszczenia niewłaściwie połączonych elementów betonowych uwidaczniają poniższe zdjęcia.<sup>1</sup>

Koniecznym i pilnym jest usunięcie i odbudowa zniszczonych elementów betonowych mogących stanowić także miejsce infiltracji zasobów Warty w podłożu nadbrzeża. Natomiast w dalszej części nadbrzeża ze względu na znaczną szerokość oczepu betonowego sugerowałbym wykonanie równoległego drenażu odwadniającego.

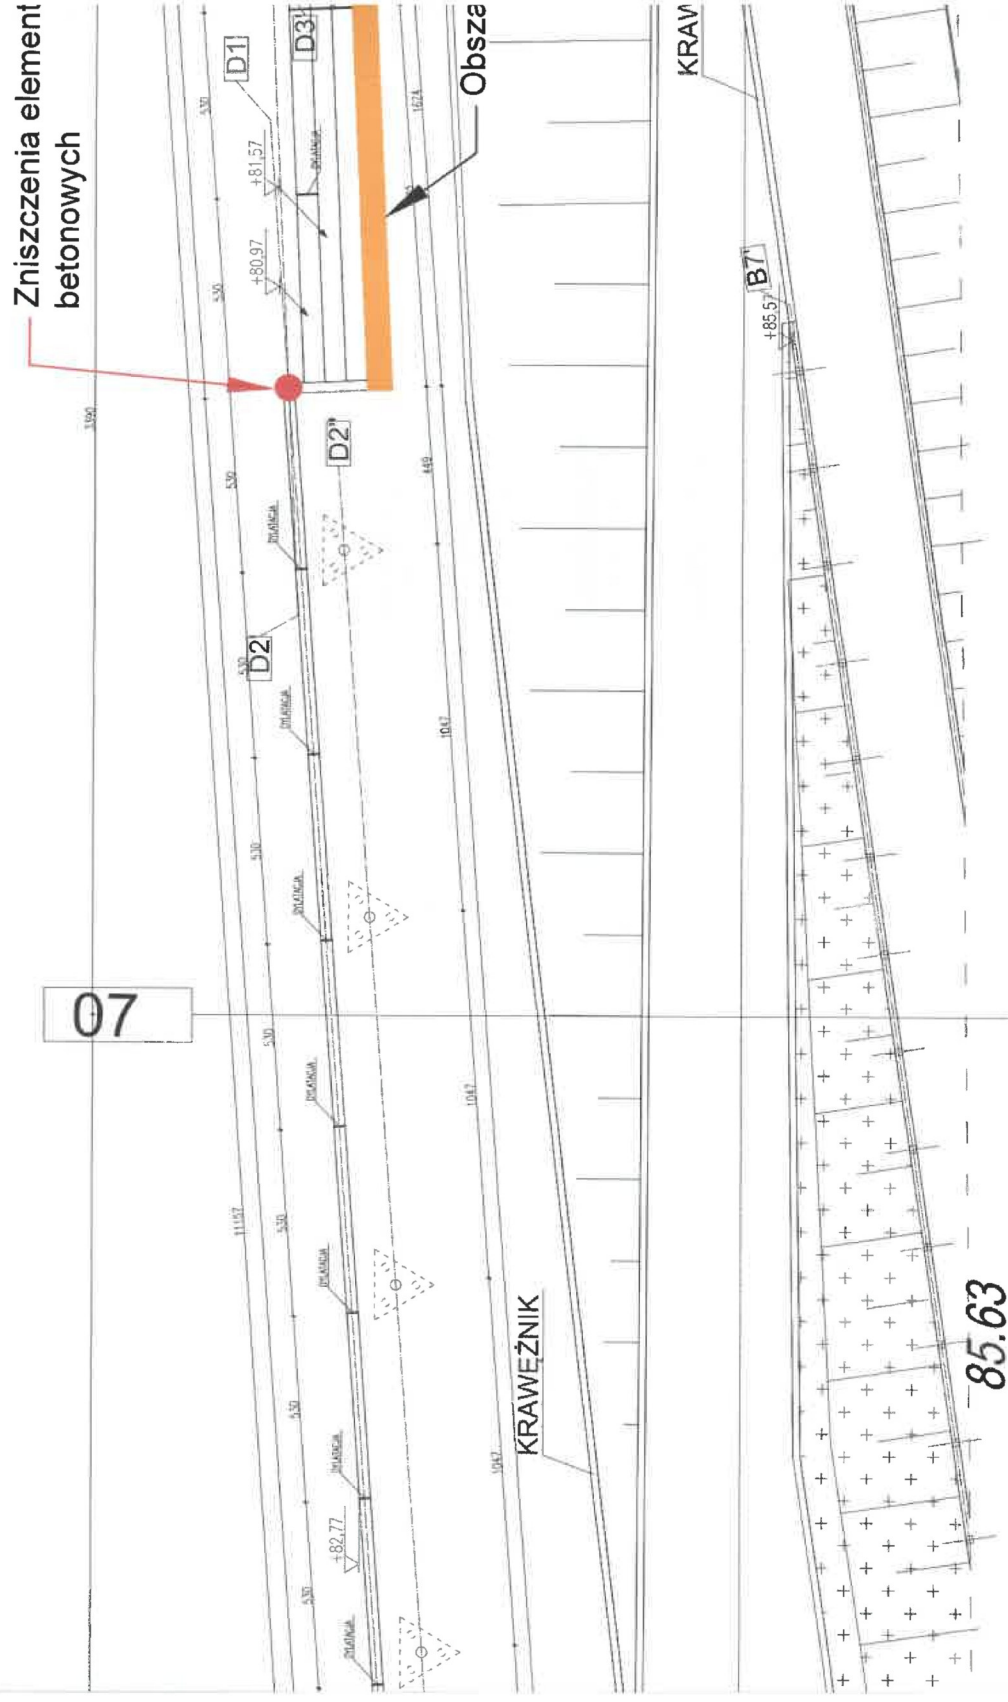
## Obszar wypłukania

### Obszar infiltracji
