**OCENA TECHNICZNA**  
**dotycząca stanu technicznego budynku dawnej Synagogi**  
**w Koninie**

**Konin, ul A. Mickiewicza 2**

**Urząd Miasta Konina**

**02 sierpnia 2024 r.**

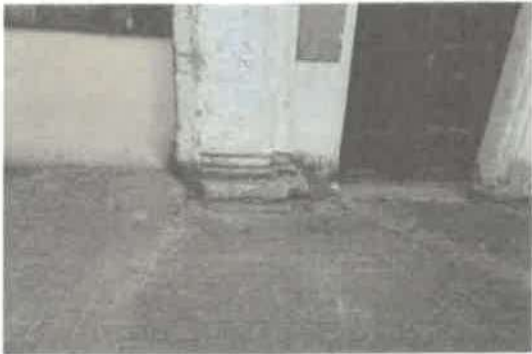
| Elementy budowli | Opis stwierdzonych wad i usterek | Dokumentacja fotograficzna |
|---|---|---|
| Nawierzchnie dróg i placów | Część placów i dróg wewnętrznych nieutwardzona. Istniejące utwardzenie z kostki brukowej betonowej i płyt chodnikowych w złym stanie technicznym | |

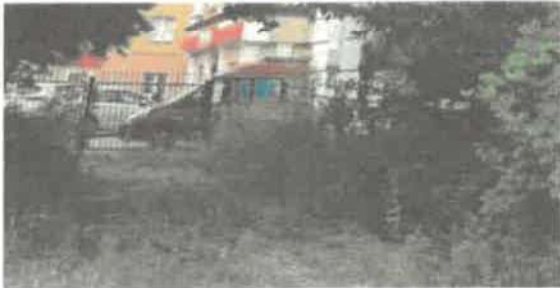
| Elementy budowli | Opis stwierdzonych wad i usterek | Dokumentacja fotograficzna |
|---|---|---|
| | Część nawierzchni zarośnięta | |

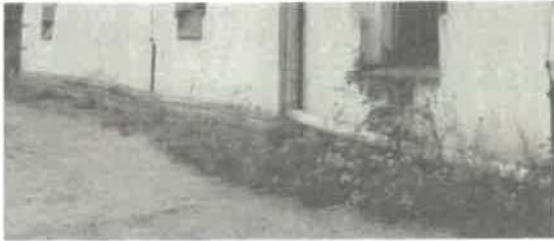
| Elementy budowli | Opis stwierdzonych wad i usterek | Dokumentacja fotograficzna |
|---|---|---|
| | Od strony północnej brak nawierzchni<br><br><i>Stan nawierzchni niedostateczny</i> | |

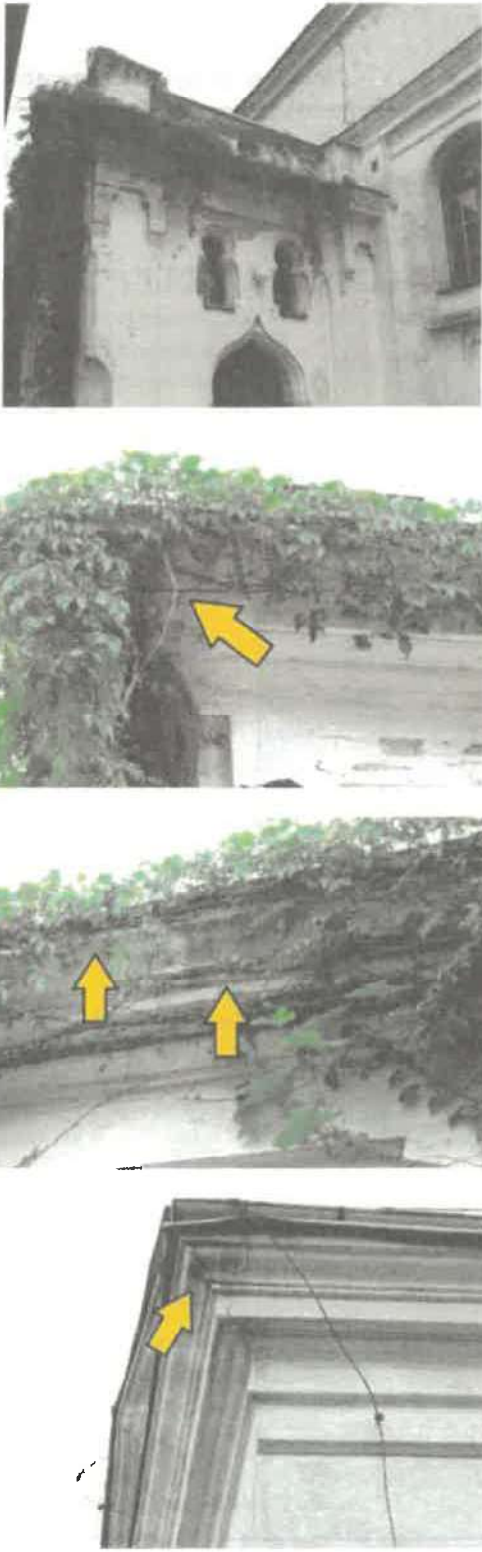
| <p><b>Elewacja - gzymsy</b></p> | <p>Gzymsy przekryte obróbką blacharską, porośnięte pnączami utrzymującymi wilgoć w obrębie elementu.</p> <p>Spękania gzymsów z powodu nieszczelnej obróbki blacharskiej i działania czynników atmosferycznych szczególnie cykli zamrażania i odmrażania</p> <p>Uszkodzone obróbki blacharskie – pas podrynnowy - powodujące zawilgoccenie gzymsów i ich degradacje</p> | |

- zabezpieczyć teren przed dostępem osób postronnych,
- zabezpieczyć spękaną gzymsy przed spadaniem oderwanych od nich fragmentów (np. siatką),
- odprowadzić wodę opadową z rur spustowych z dala od budynku,
- założyć nowe płomby kontrolne w celu obserwacji powstałych rys
- założyć repery kontrolne w celu obserwacji procesu osiadania budynku

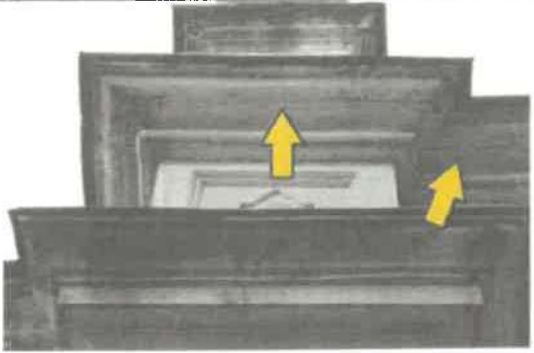
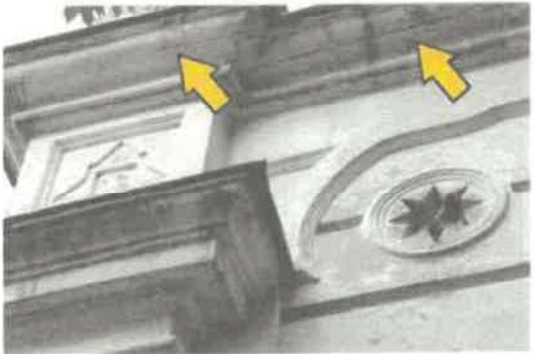
| | Spękania gzymsów | |

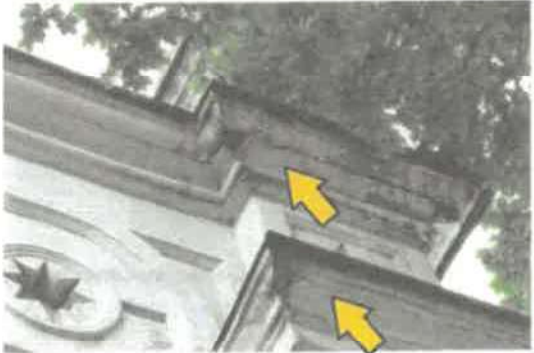
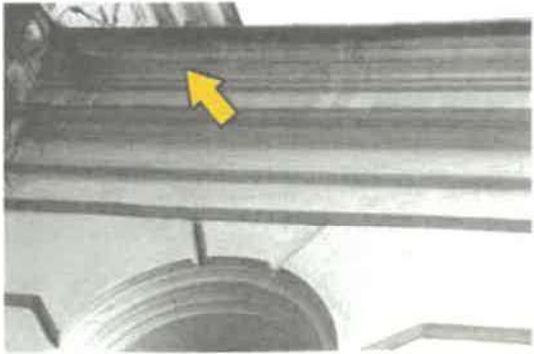
| | Spękania i degradacja gzymsów | |

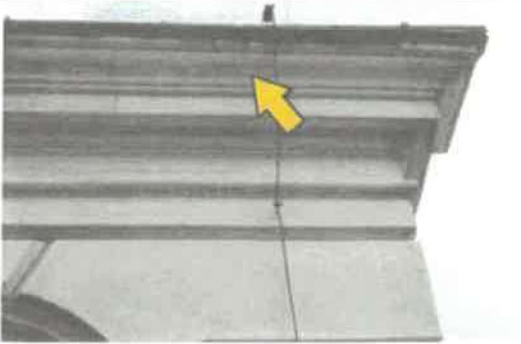
| | <p>Spękania gzymsów</p> <p><b>Niedostateczny stan techniczny gzymsów</b></p> | |

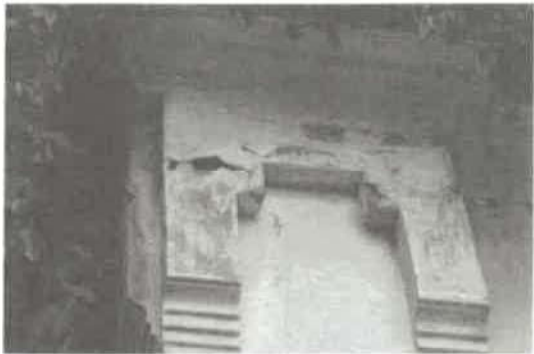
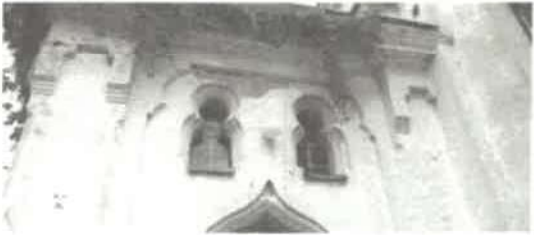
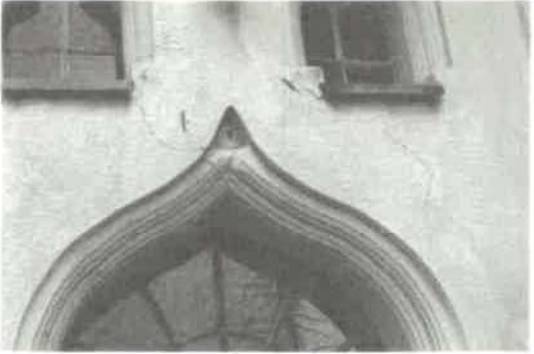
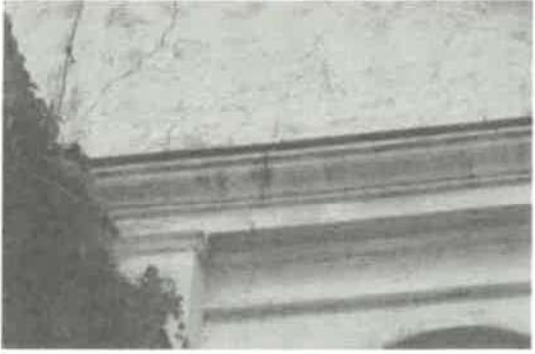
| Elewacja - tynki | <p>Tynk spękany i odparzony, złuszczone powłoka malarska.</p> <p>Widoczne spękania i rysy skośne</p> <p>Liczne spękania</p> | |

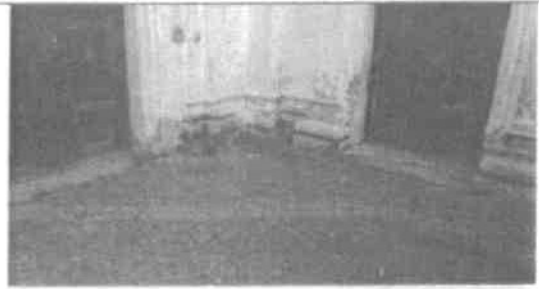
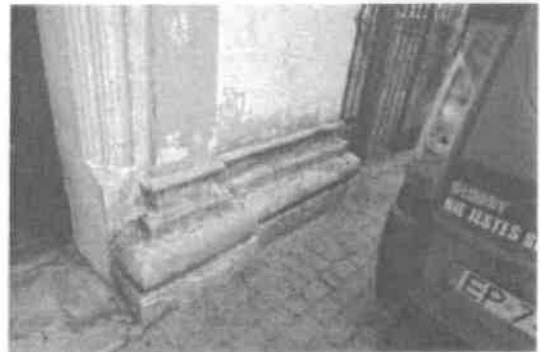
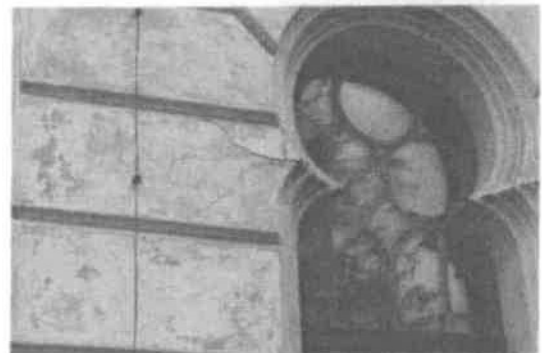
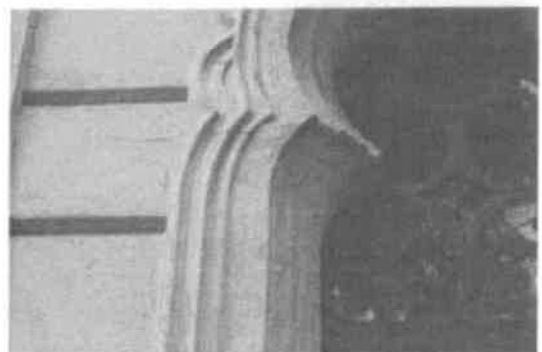
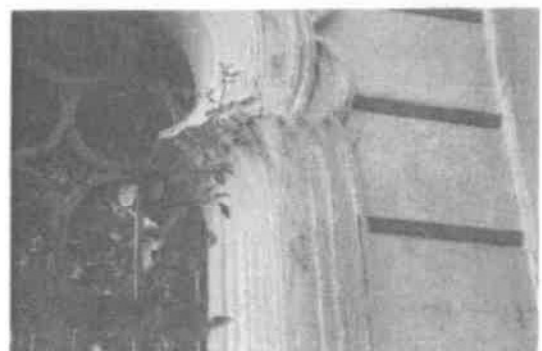
Zawilgocenie w rejonie cokołów ,  
odparzenia tynku i złuszczenie  
powłoki malarskiej.

Spękanie i odspojenie tynku pod  
wpływem naprężeń.

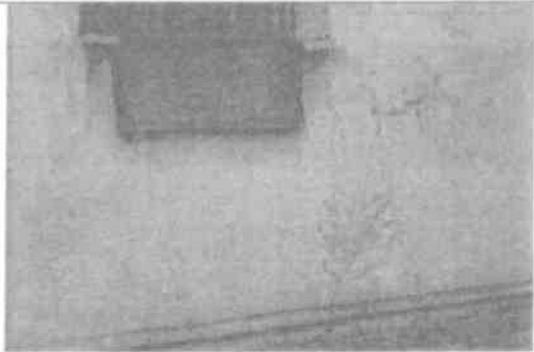
| | Rysy pionowe | |

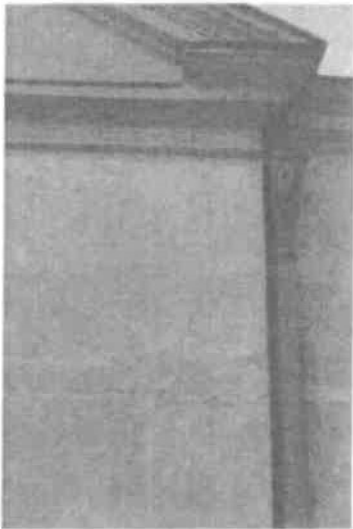
| | Rysy skośne | |

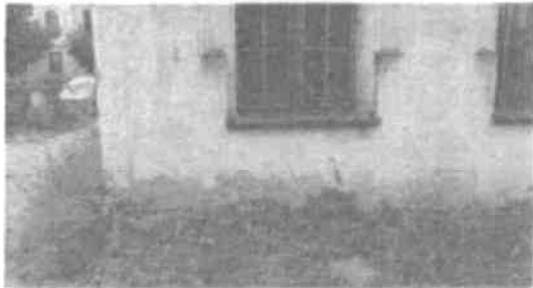
| | Zawilgocenie i odspojenie tynku w strefie cokołowej | |
| | Niedostateczny stan techniczny tynków zewnętrznych | |

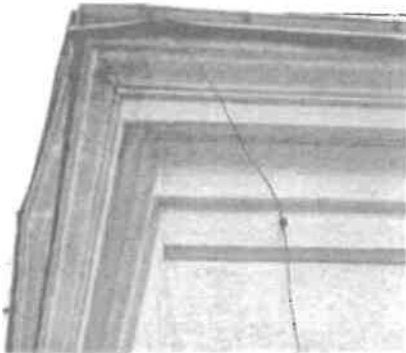
| <b>Odwodnienie dachu</b> | Uszkodzone obróbki blacharskie szczególnie w pasie podrynnowym | |

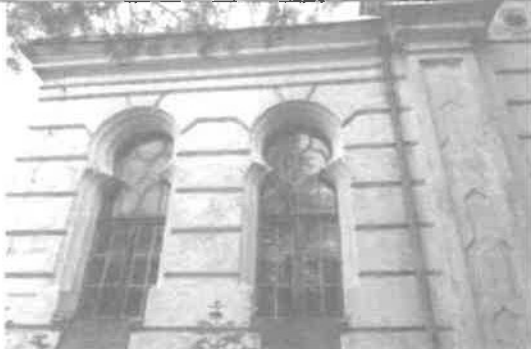
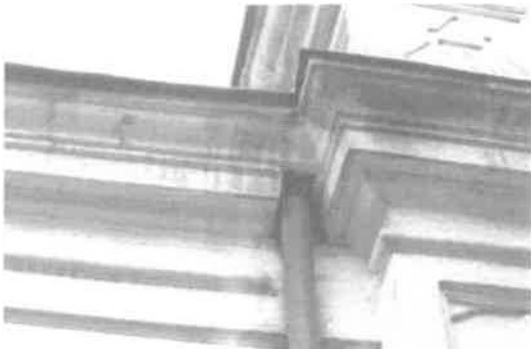
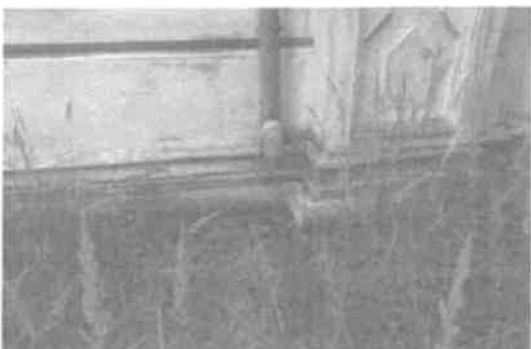
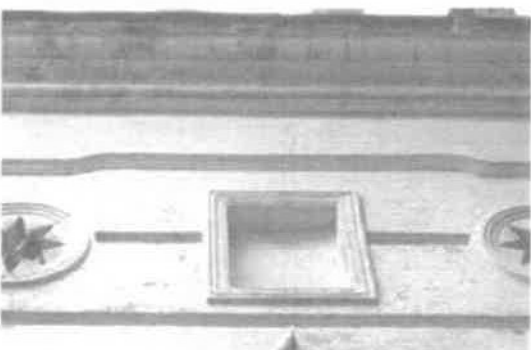
| | <p>Woda z dachu odprowadzana poprzez rynny i rury spustowe wykonane z blachy ocynkowanej.</p> | |
| | <p>Uszkodzenia obróbek blacharskich i spustów z rynien – widoczne zacieki i degradacja gzymsów.</p> | |
| | <p>Woda deszczowa odprowadzona wprost pod fundament budynku.</p> | |
| | <p>Uszkodzenia rynien oraz obróbek blacharskich – widoczne liczne zacieki oraz degradacja gzymsów.</p> | |

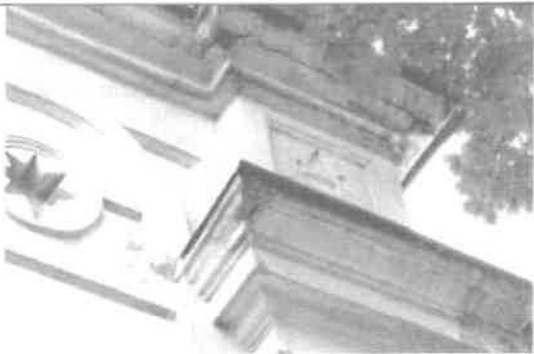
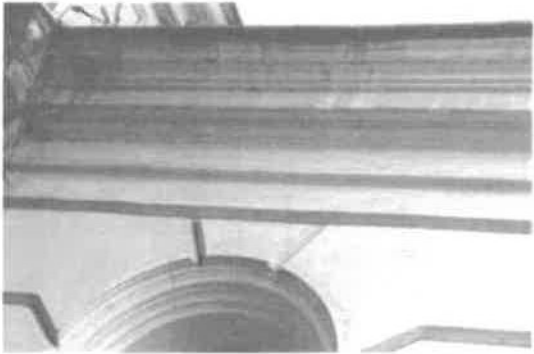
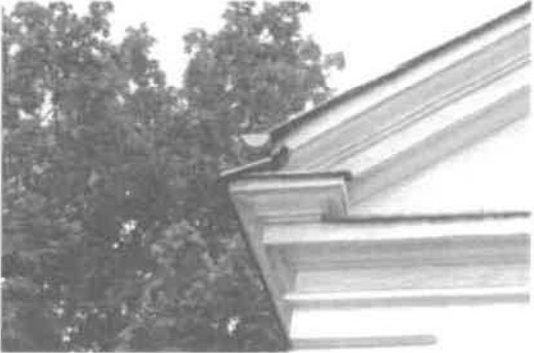
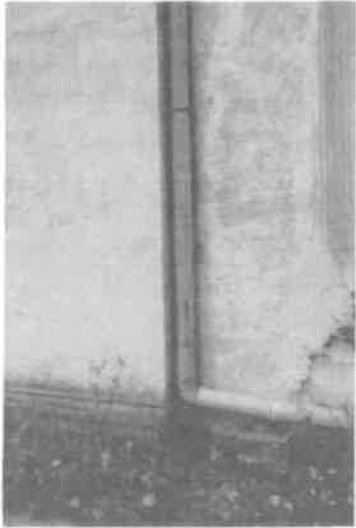
| | <p>Uszkodzenia obróbek blacharskich</p> <p>Część wody deszczowej odprowadzana na teren, nie do kanalizacji deszczowej.</p> <p><b>Niedostateczny stan techniczny odwodnienia dachu.</b></p> | |

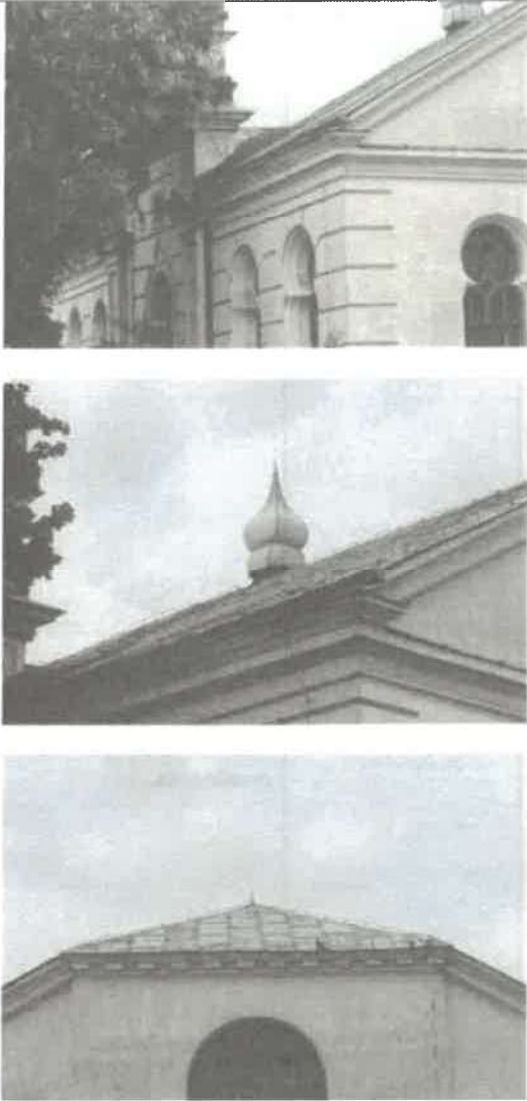
| <p><b>dach</b></p> | <p>Pokrycie dachu wykonane z blachy ocynkowanej układanej na rąbek stojący. Widoczne ogniska korozji.</p> <p>Nie możliwe było dokonanie szczegółowych oględzin elementu</p> | |

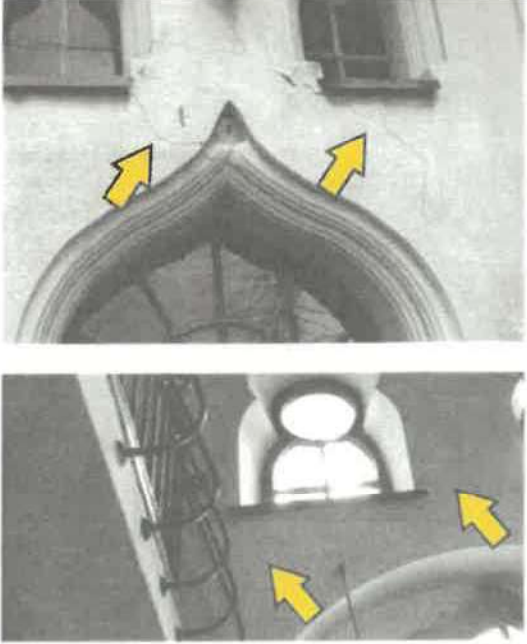
| <p><b>Ścian zewnętrzne</b></p> | <p>Ściana zewnętrzna od strony wejścia do przedsionka zarysowana – rysy skośne.</p> <p>Rysy skośne widoczne od wewnętrznej strony muru</p> | |

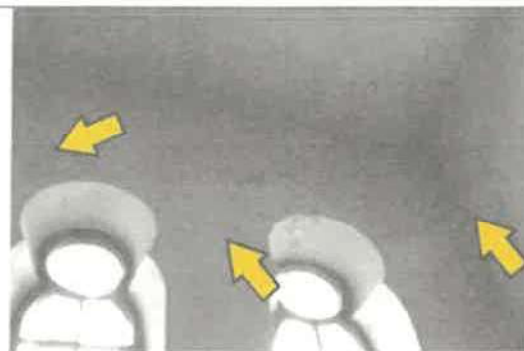
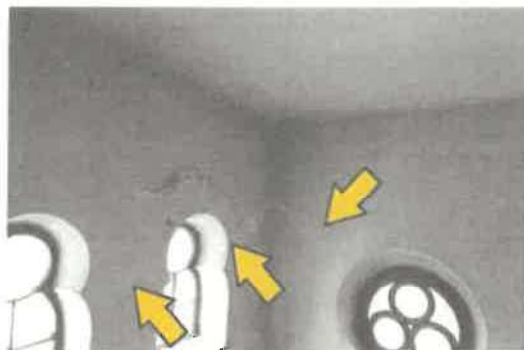
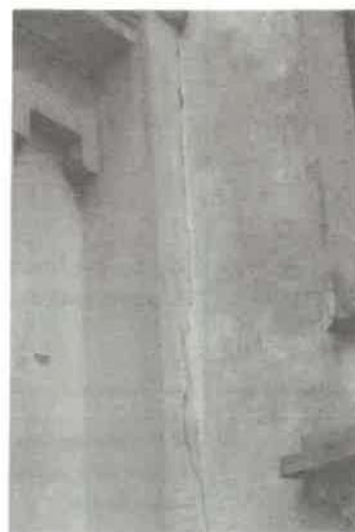
Rysa pionowa powstała na styku  
ściany budynku głównego i  
przedsionka.

Rysa pionowa widoczna od strony  
wewnętrznej

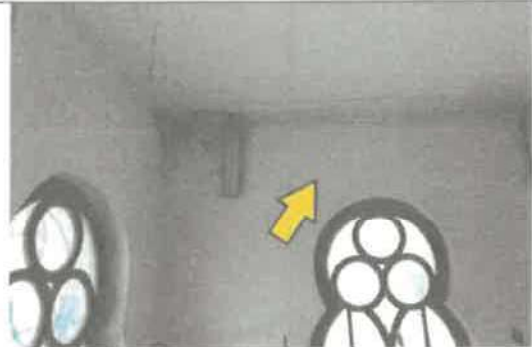
| Rysa skośna widoczna os trony wewnętrzne muru | |

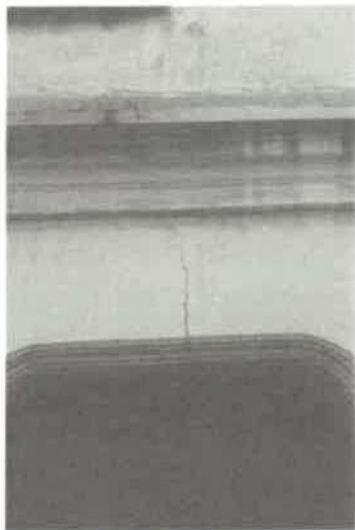
| Rysa pionowa nad wejściem głównym do synagogi | |

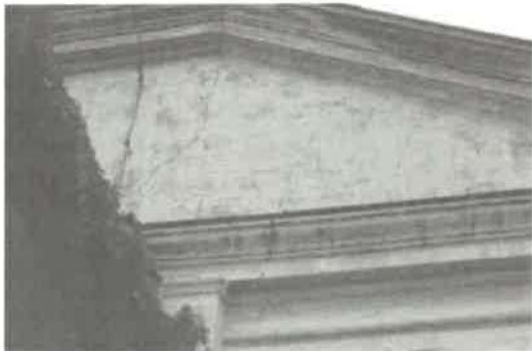
| Liczne spękania i rysy skośne na tympanonie od strony zachodniej | |

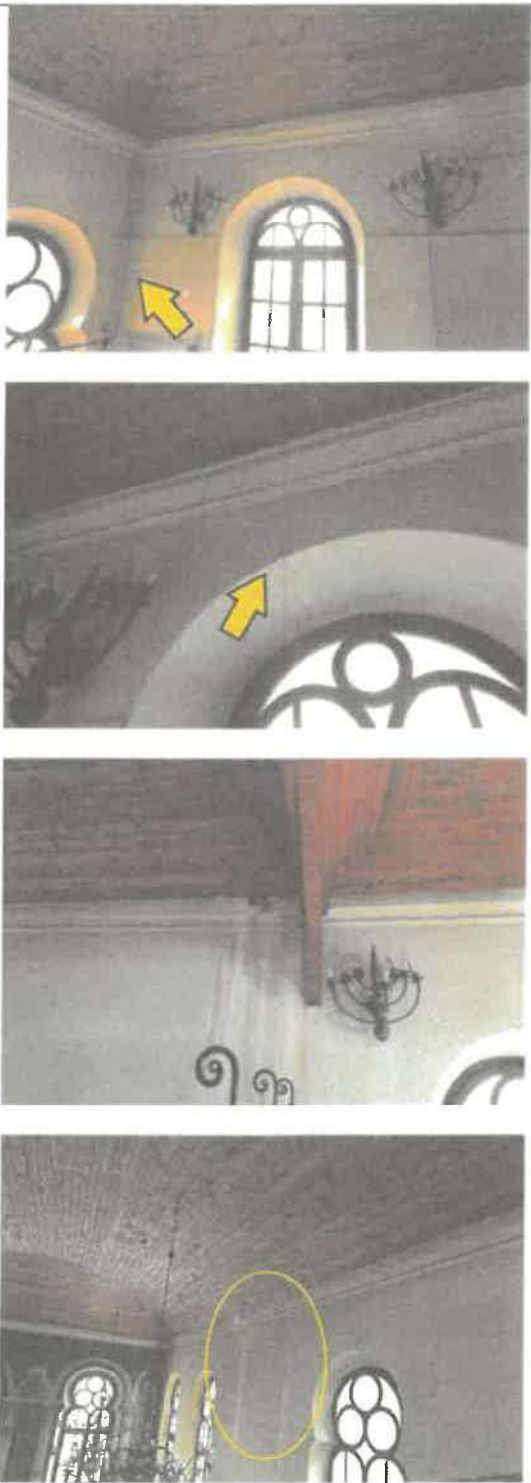
| | <p>Rysa nad oknem w sali głównej</p> <p>Liczne zacieki na ścianie spowodowane niewłaściwie funkcjonującym odwodnieniem dachu</p> | |

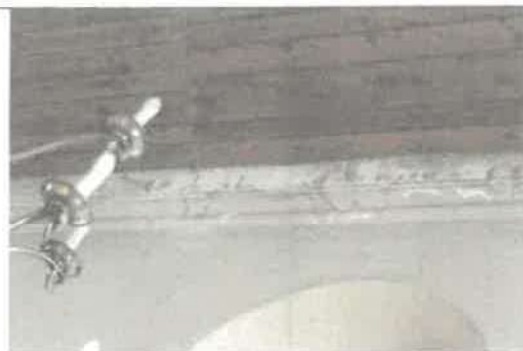
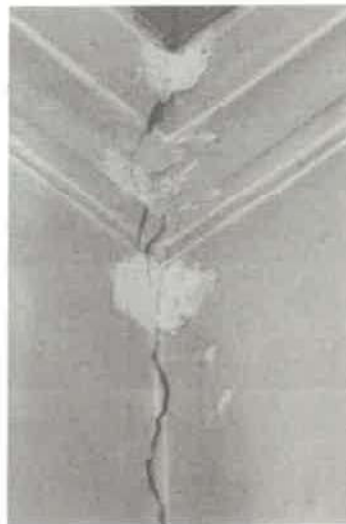
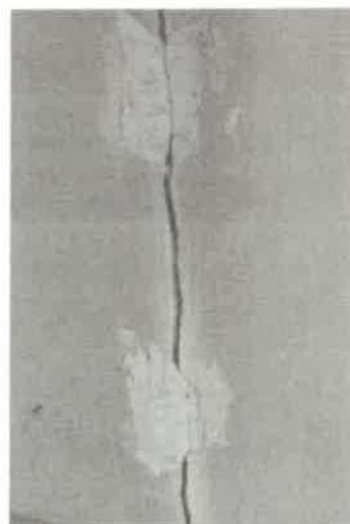
Spękania w narożu ścian –  
uszkodzone plomby kontrolne  
świadczące o postępującym  
procesie osiadania.

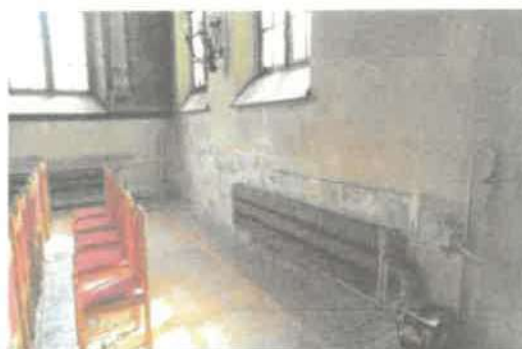
Zawilgocenia dolnej części muru od  
strony południowej, odspojony  
tynk i złuszczone powłoka  
malarska.

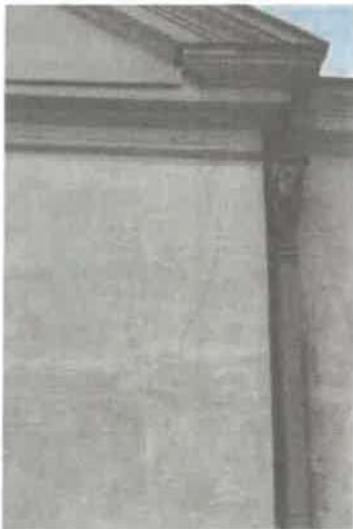
| | Rysa skośna na ścianie wschodniej | |

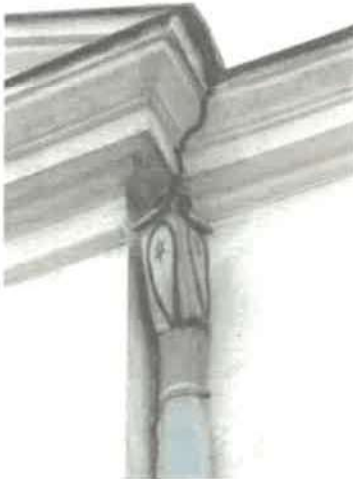
| | Pęknięcie pionowe w narożu ścian pomiędzy ścianą wschodnią, a przybudówką. Uszkodzony gzyms. | |

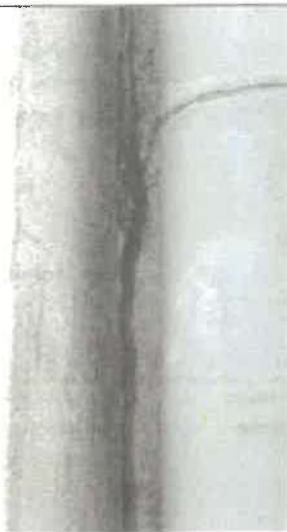
| | <p>Pęknięcie pionowe ww. ściany</p> | |

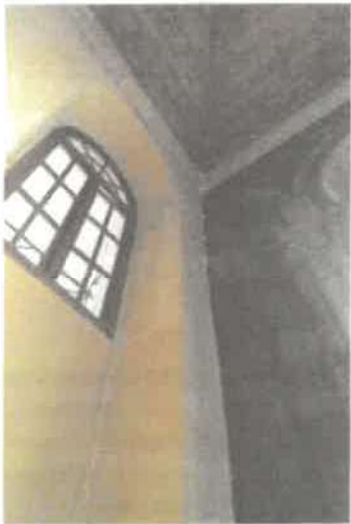
| | <p>Powyższe pęknięcie widoczne od strony wewnętrznej.</p> | |

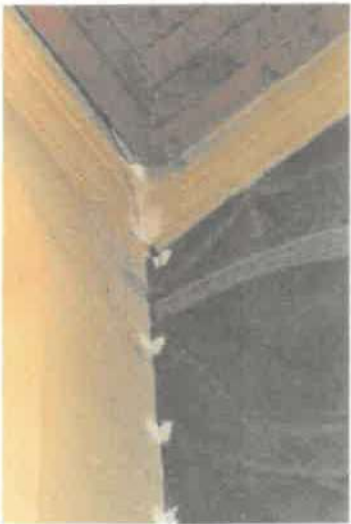
| | <p>Uszkodzone plomby kontrolne świadczące o postępującym procesie osiadania.</p> | |

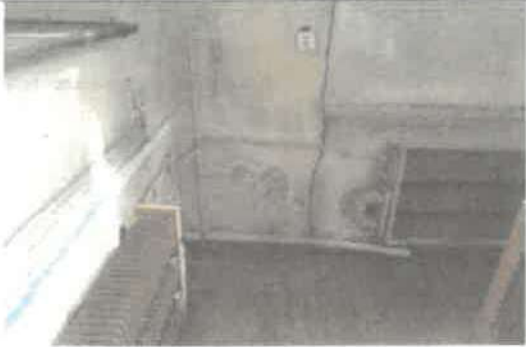
| | <p>Zawilgocona ściana wschodnia i północna, odspojony tynk i złuszczone powłoka malarska</p> <p><b>Stan techniczny grożący awarią</b></p> | |

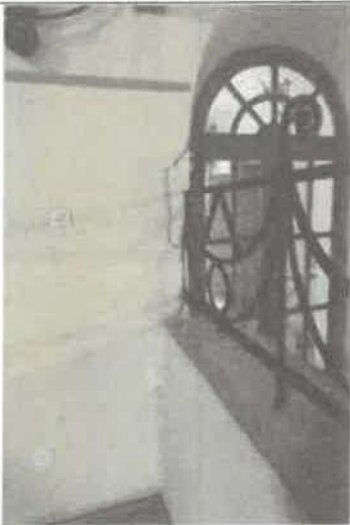
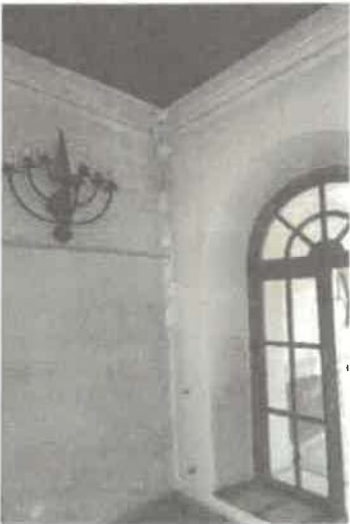
| <p><b>Ściany nośne wewnętrzne</b></p> | <p>Rysy pionowe na połączeniu ścian nośnych wewnętrznych i zewnętrznych .</p> <p>Rysy pionowe – uszkodzone plomby kontrolne świadczące o trwającym procesie nierównomiernego osiadania budynku.</p> | |

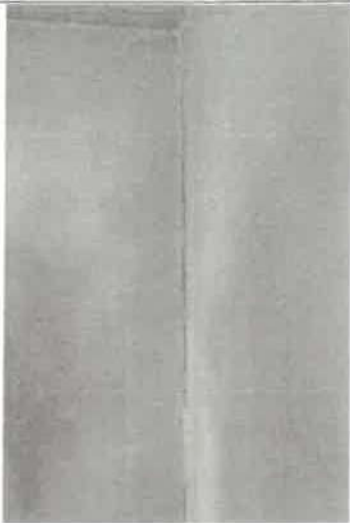
| | Rysy pionowe na połączeniu ścian | |

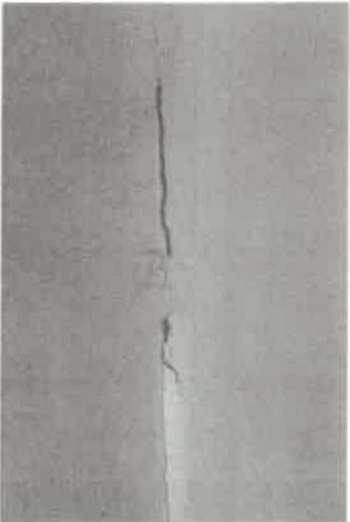
| | Uszkodzone plomby kontrolne | |

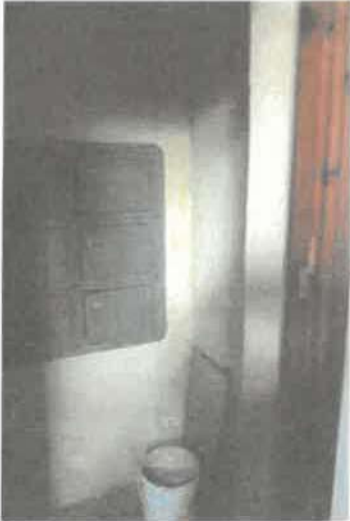
| | Rysy pionowe | |

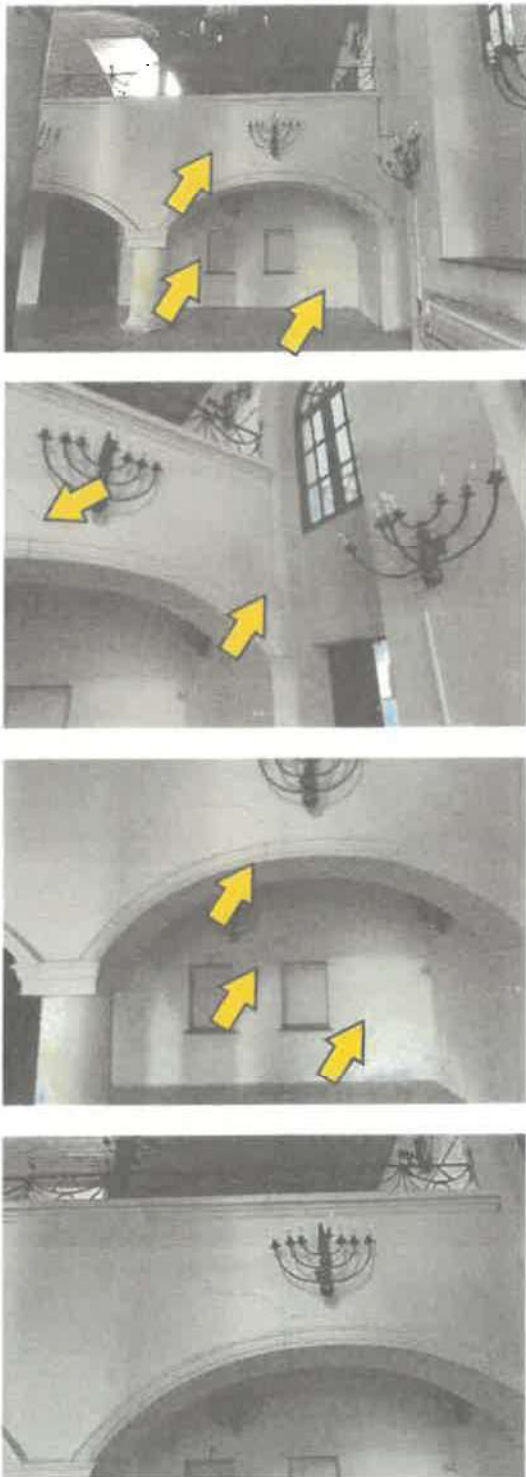
| | <p>Rysy skośne powstałe na arkadzie oraz ścianie poprzecznej.</p> <p>Rysa skośna arkady i odspojenie arkady od ściany nośnej wzdłużnej</p> <p>Rysy skośne arkady i ściany poprzecznej</p> | |

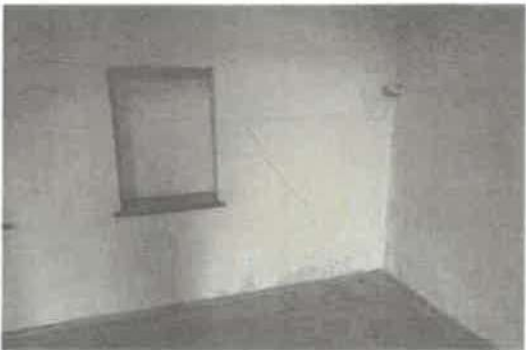
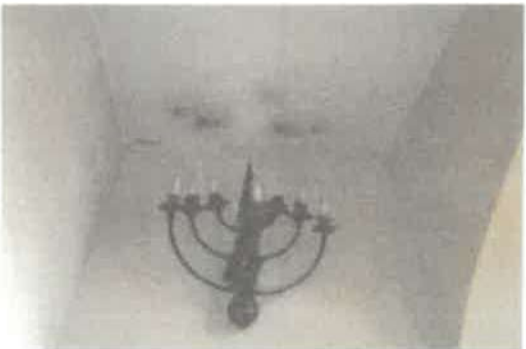
| | Zarysowana ściana poprzeczna | <br><br> |

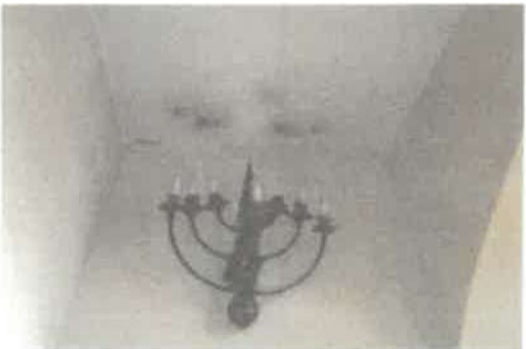
| | Odspojenie arkady i ściany podłużnej | |

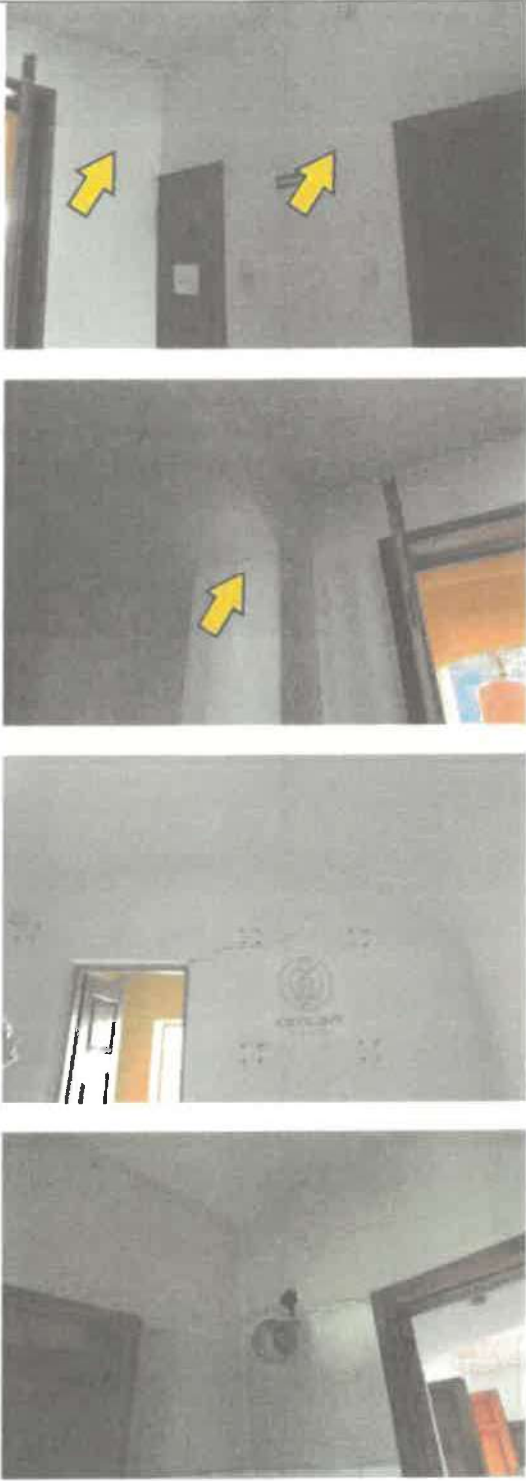
| | <p>Rysy skośne na ścianach zaplecza</p> | |

Stan techniczny zagrażający awarią.

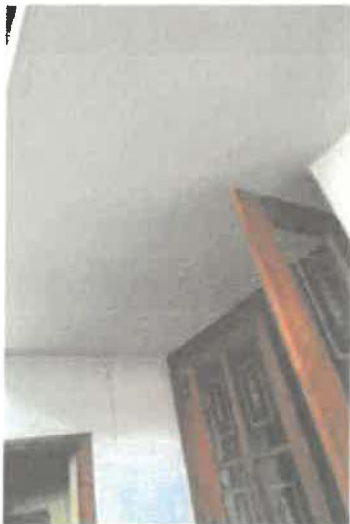
| | Rysa podłużna stropu antresoli | |
| | Stan techniczny dostateczny | |

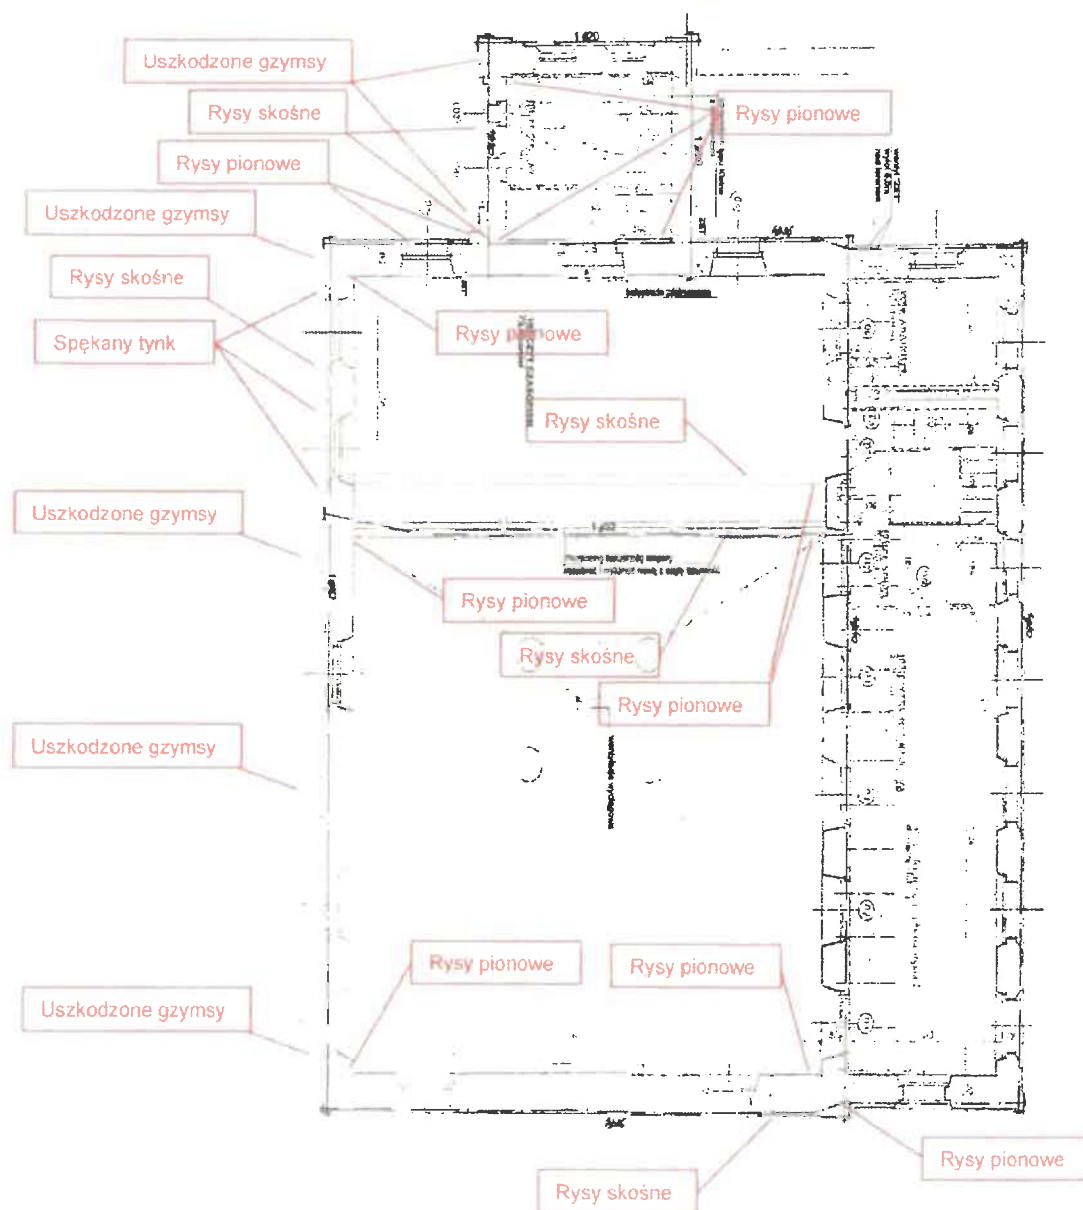
Obiekt dawnej Synagogi nie jest obecnie użytkowany. Rozpoczęto roboty budowlane związane z remontem elewacji, oraz wymianą stolarki okiennej i drzwiowej – etap I. W kolejnym etapie zostanie wymienione pokrycie dachowe. Po dokonaniu oględzin stwierdzam, iż obecny stan techniczny może grozić awarią. Świadczą o tym liczne pęknięcia i zarysowania. Na rysunku poniżej zaznaczono elementy konstrukcyjne, które uległy uszkodzeniom.

Taki układ rys i uszkodzeń świadczy o trwającym procesie nierównomiernego osiadania budynku, a zawilgocenia ścian wskazują na kapilarne podciąganie wody gruntowej. Mając na uwadze okres, w którym powstał budynek, jego fundamenty oraz ściany fundamentowe nie posiadają izolacji przeciwwilgociowej pionowej i poziomej. Na ten stan techniczny może mieć wpływ zmiana warunków wodnych w gruncie, co niekorzystnie wpłynęło na jego nośność czego skutkiem jest osiadanie. Ponadto część wody opadowej jest odprowadzana bezpośrednio pod ścianę fundamentową, co także niekorzystnie wpływa na nośność podłoża gruntowego. Dodatkowo zły stan techniczny obróbek blacharskich powoduje zawilgocenie ścian, a w szczególności gzymsów,
