**RAPORT O DOSTĘPNOŚCI
ARCHITEKTONICZNEJ
MIASTA KONINA**

Konin 2019

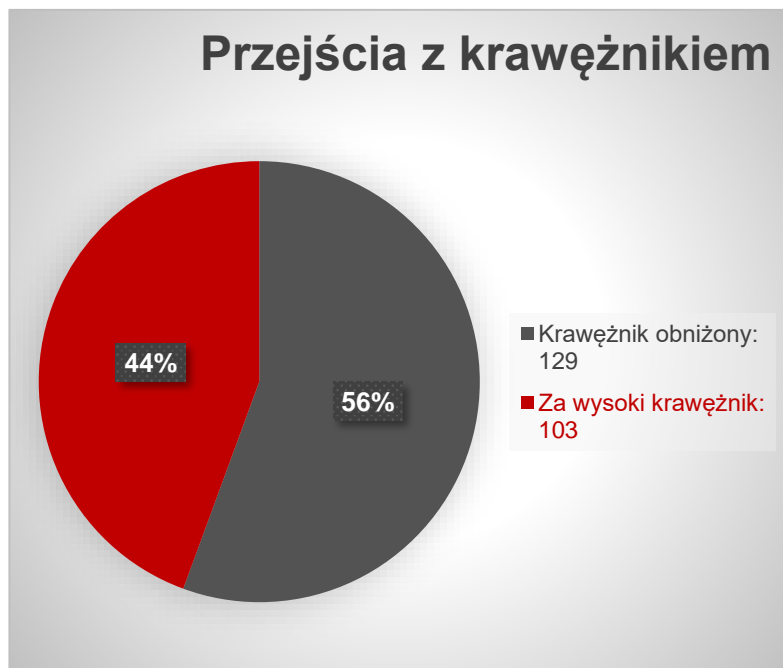
Wykres nr 2

Za podstawowe kryterium dostępności przejścia dla pieszych przyjęto obniżony krawężnik po jednej i drugiej stronie przejścia, jest to bowiem warunek niezbędny dla osób z niepełnosprawnością ruchową poruszających się na wózku inwalidzkim by pokonać tę barierę.

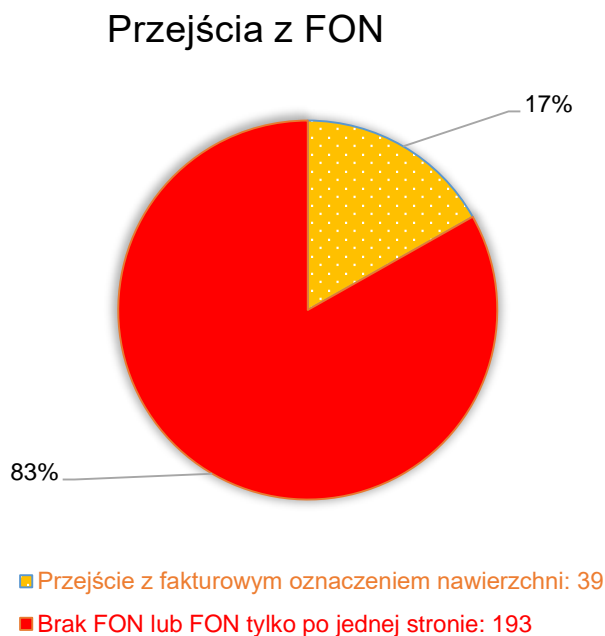
Wykres nr 3

Kolejnym kryterium, które wzięto pod uwagę były fakturowe oznaczenia nawierzchni (FON) montowane bezpośrednio przed przejściem, będące znacznym ułatwieniem dla osób słabowidzących oraz niewidomych.

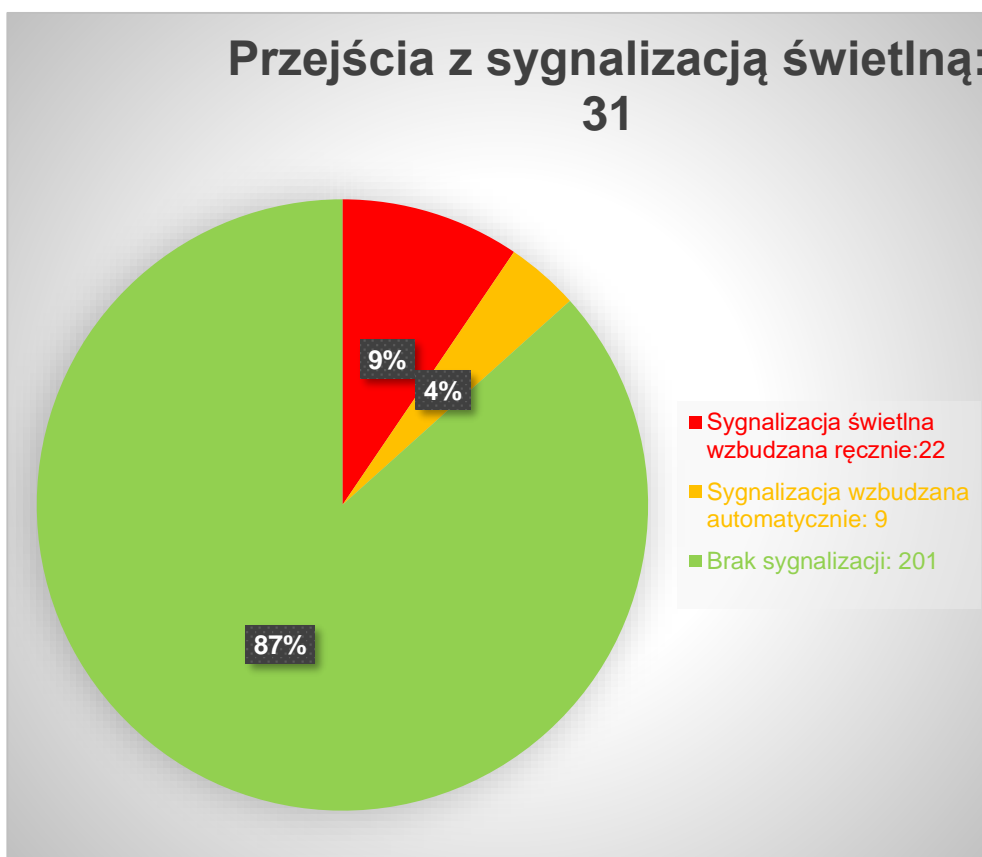
Wykres nr 4

Kolejnym pomiarem było uwzględnienie sygnalizacji świetlnej zamontowanej na przejściach objętych badaniem. Na ogólną ilość wszystkich przebadanych przejść (232) sygnalizacja występowała w 31 miejscach, w tym:

- sygnalizacja wzbudzana ręcznie = 22,
- sygnalizacja wzbudzana automatycznie = 9.

Tę sytuację obrazuje wykres nr 4.

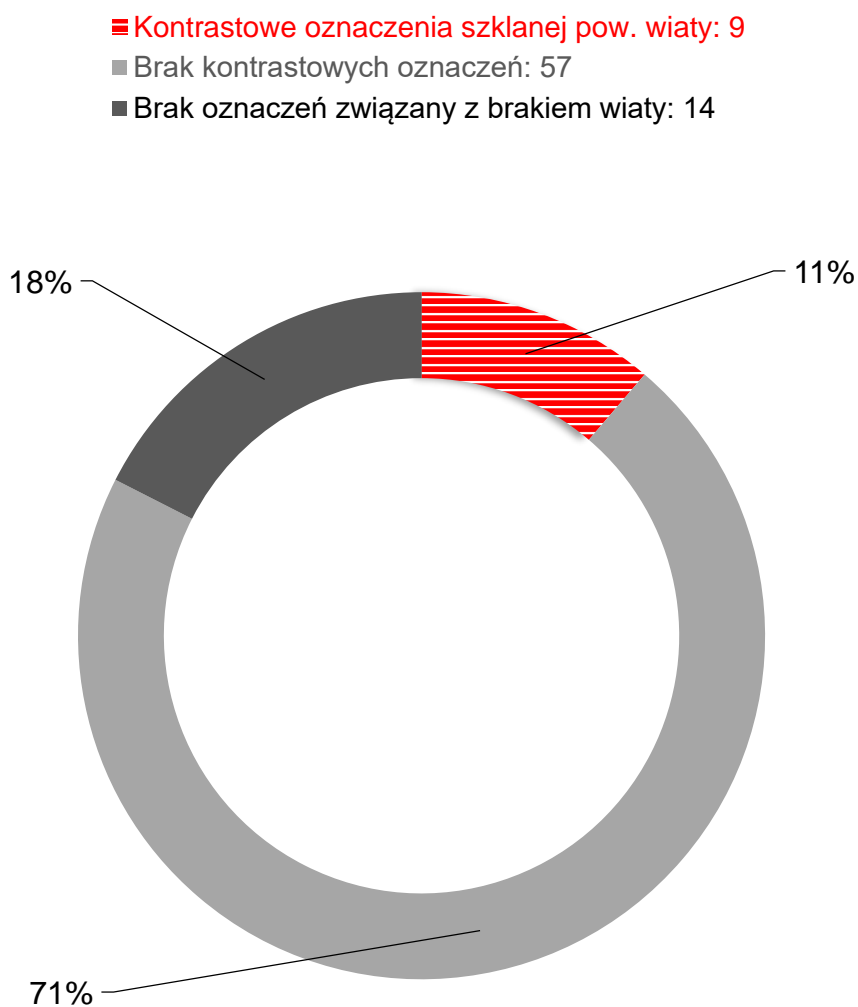
Wykres nr 9

Następnym kryterium dostępności przystanków komunikacji miejskiej w Koninie, które wzięto pod uwagę w ankiecie badawczej, to kontrastowe oznaczenia szklanych osłon wiaty (wykres nr 9). Wynikające ze *Standardów Dostępności* zalecenia wskazują, że wiaty powinny być oznakowane kontrastowymi pasami o szerokości min. 10 cm na wysokości wzroku (140 i 160 cm).

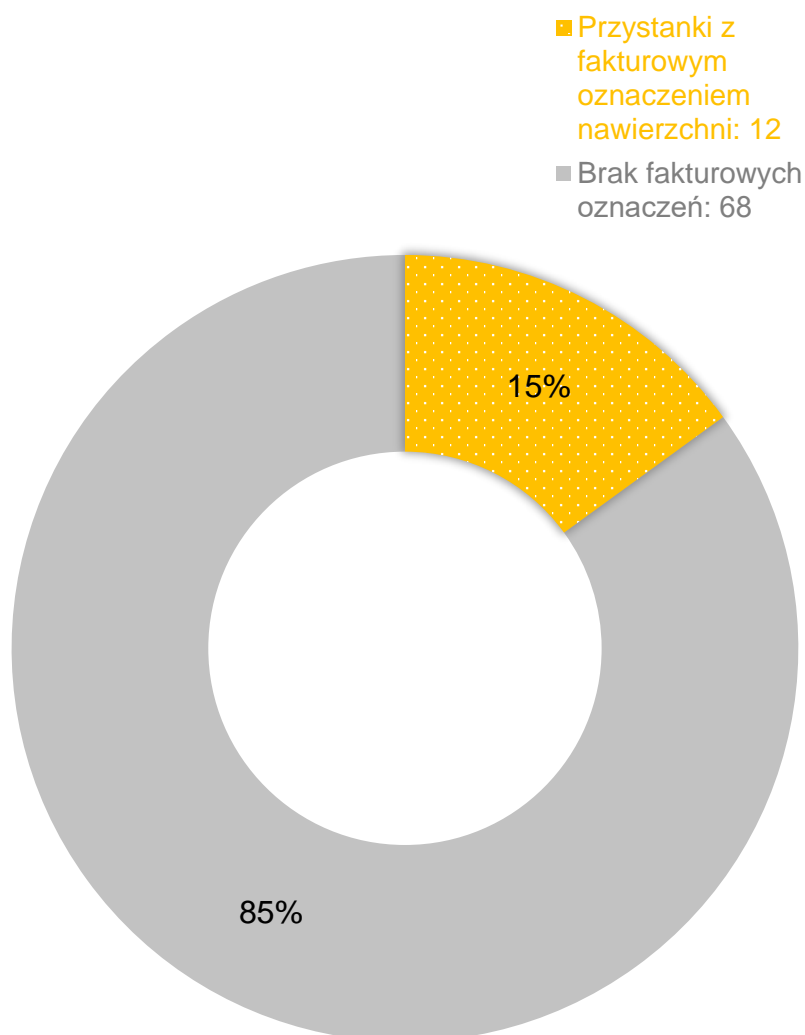
Wykres nr 10

Podobnie, jak w przypadku przejść dla pieszych, istotną rolę w infrastrukturze przystanków komunikacji miejskiej odgrywają fakturowe oznaczenia nawierzchni (FON). Pomagają one osobom niewidomym i słabowidzącym bezpiecznie poruszać się w obrębie przystanku.

Kolejny wykres (nr 10) przedstawia ilościowe i procentowe zestawienie przystanków z fakturowym oznaczeniem nawierzchni.

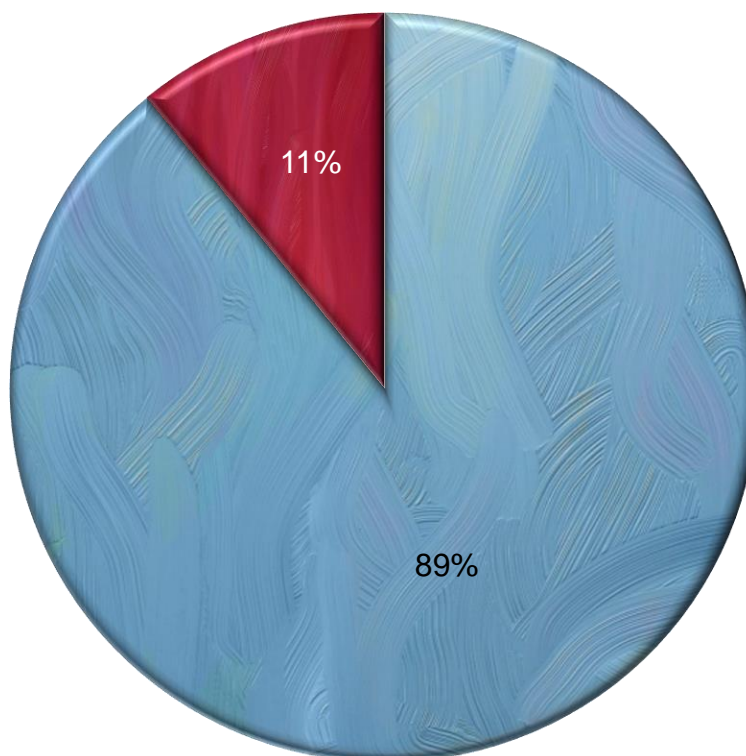
Wykres nr 23

Kolejnym kryterium dostępności budynku użyteczności publicznej jest szerokość drzwi. Zdecydowana większość obiektów posiada drzwi wejściowe o przepisowej szerokości 90 cm. Zaledwie kilka budynków nie spełniło tego warunku, a jeden z nich w ogóle nie podlegał temu kryterium z uwagi na to, iż jest to obiekt otwarty (nie do końca więc można było obiekt zaliczyć do kategorii budynków, dlatego nie został ujęty w zestawieniu poniżej).

■ Prawidłowa szerokość drzwi: 49 ■ Nieprawidłowa szerokość drzwi: 6

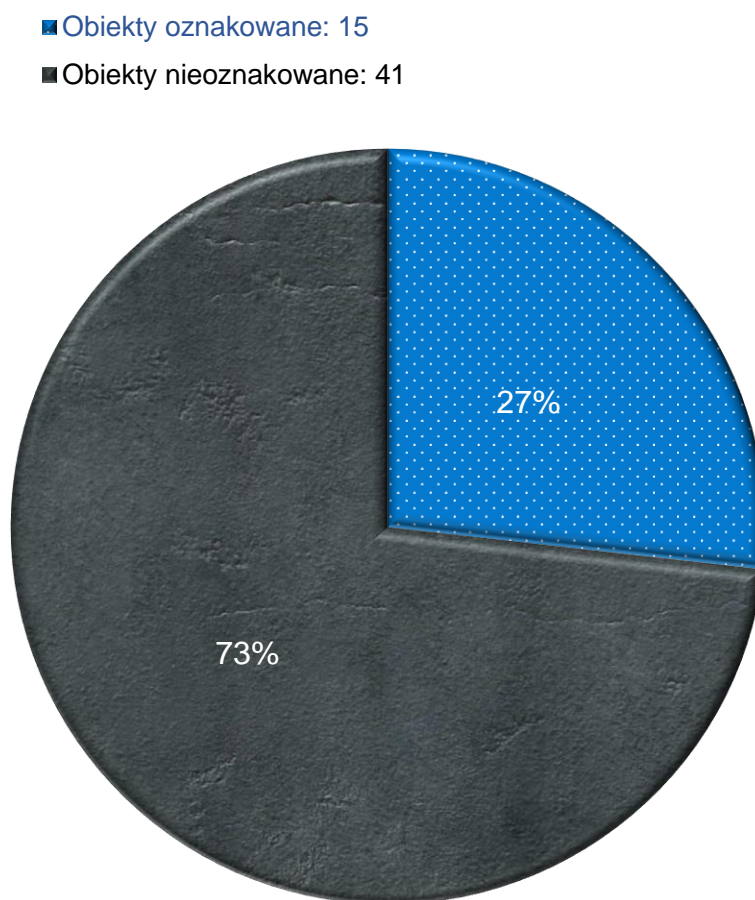
Wykres nr 25

Kolejnym zagadnieniem ujętym w ankiecie badawczej, dotyczącym dostępności budynku użyteczności publicznej były oznakowania/piktogramy, których funkcją jest poprawa komunikacji wewnątrz budynku. Omija się w ten sposób bariery językowe, zwiększając tym samym możliwość samodzielnego poruszania się po obiekcie.

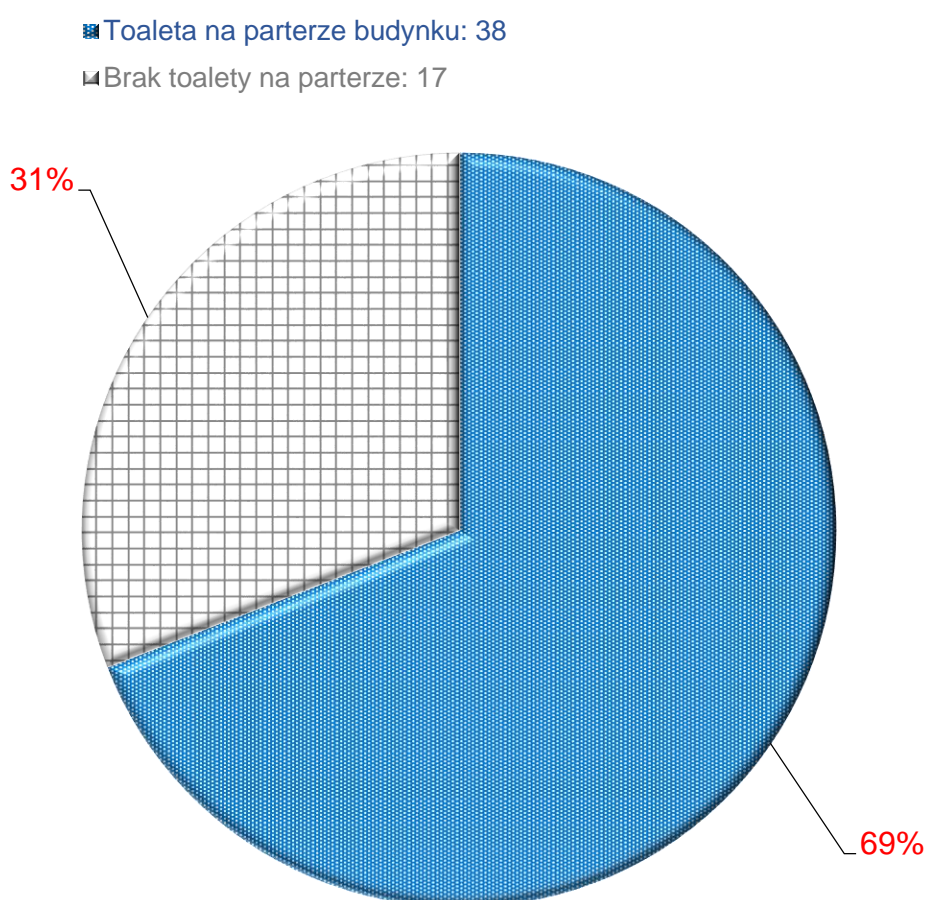
Wykres nr 26

Jednym z elementów budujących zwartą i dostępną strukturę budynku użyteczności publicznej jest toaleta dla osób z niepełnosprawnością. Zasadą jest, iż toaleta taka powinna znajdować się na kondygnacji, która jest dostępna dla OzN. Natomiast brak toalety czyni obiekt użyteczności publicznej nie w pełni dostępnym. Dlatego w badaniu i te kryteria wzięto pod uwagę, co przedstawiają dwa kolejne wykresy. Pierwszy z nich dotyczy obecności toalety na parterze.

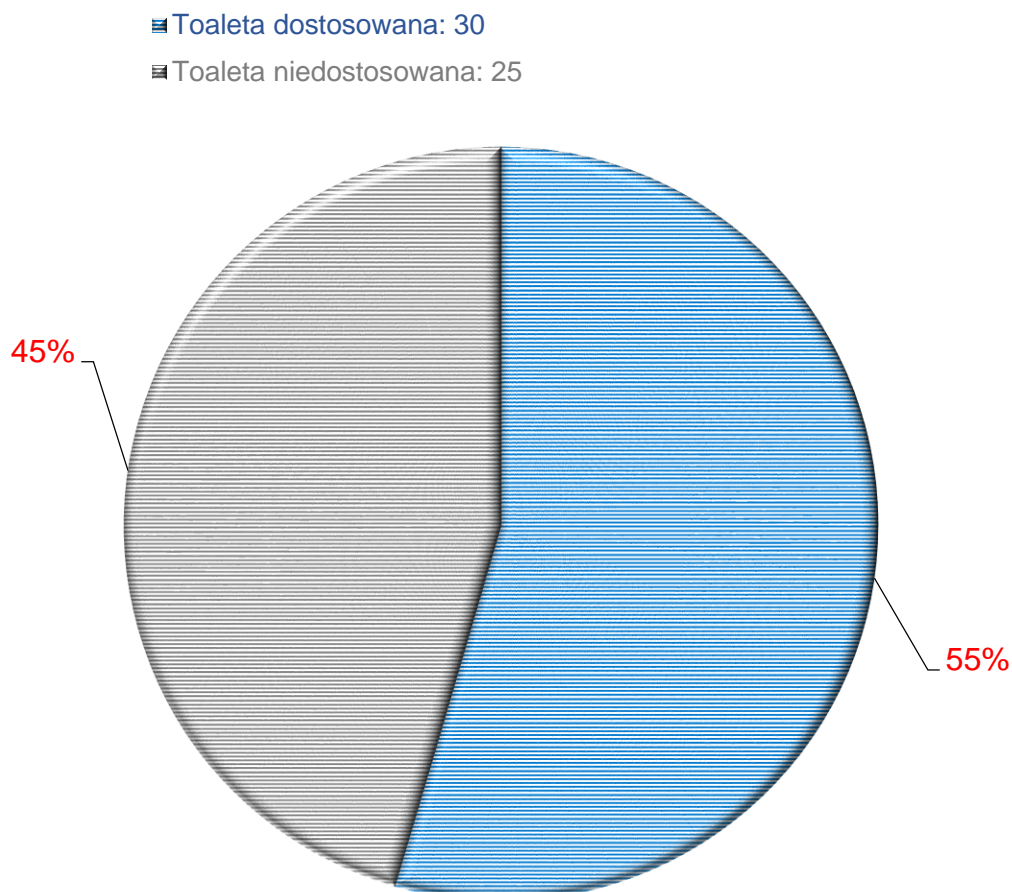
Wykres nr 27

Natomiast poniższy wykres przedstawia budynki użyteczności publicznej z toaletami, które są (lub nie) dostosowane dla osób z niepełnosprawnością.

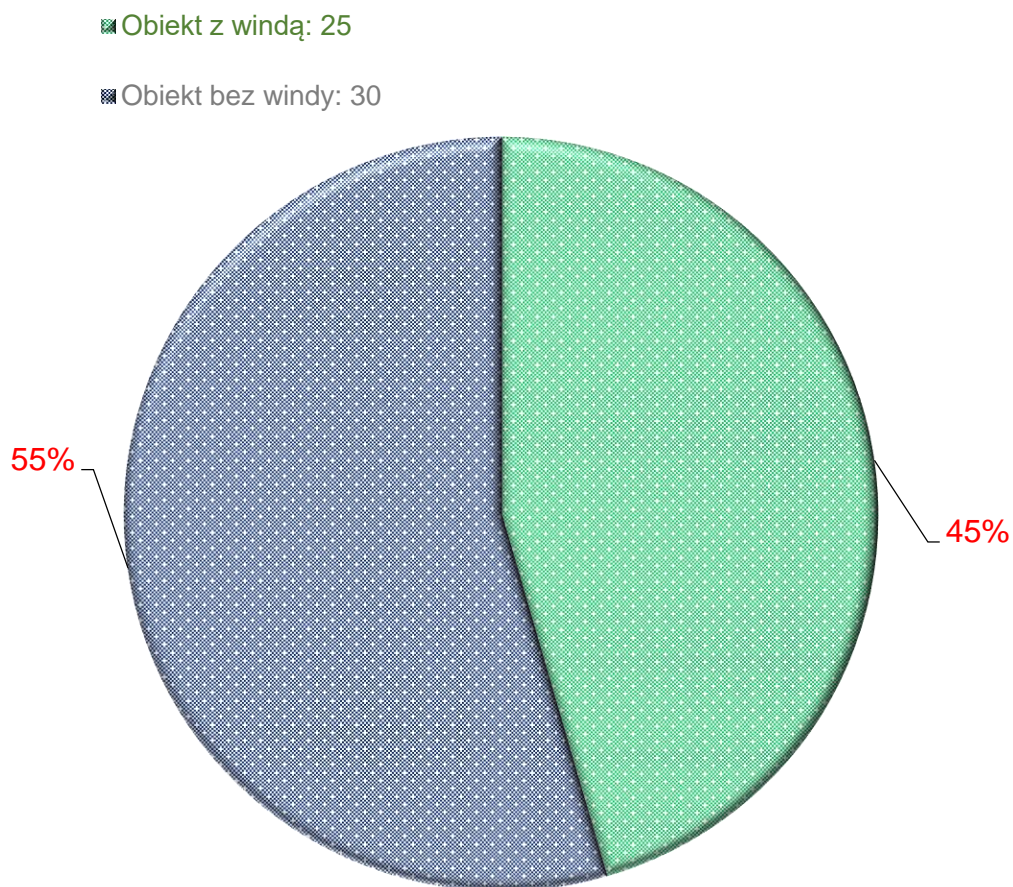
Wykres nr 28

Ostatnim kryterium dostępności w sektorze badania budynków użyteczności publicznej był monitoring dostępności windy wewnątrz obiektu. Wykres na kolejnej

stronie przedstawia podstawowy podział na omawiane budynki, które posiadają i nie posiadają windy.

W kategorii obiektów użyteczności publicznej zbadano również sposób pokonywania różnicy poziomów w budynku za pomocą windy. Niespełna połowa z nich posiadała taką windę, przy czym zaznaczyć należy, że nie we wszystkich przebadanych obiektach winda była wymagana, choćby z tak oczywistego faktu, iż wiele budynków

jest po prostu parterowych. Jednak brak windy w zakładach opieki zdrowotnej, np. w dwukondygnacyjnych przychodniach jest barierą skutecznie uniemożliwiającą dostęp do gabinetów lekarskich dla osób z niepełnosprawnością ruchową. Osobnym problemem jest w ogóle dostępność gabinetów lekarskich, co stwarza sposobność przeprowadzenia innych, kolejnych, a zarazem szczegółowych badań w kategorii dostępności usług lekarskich.

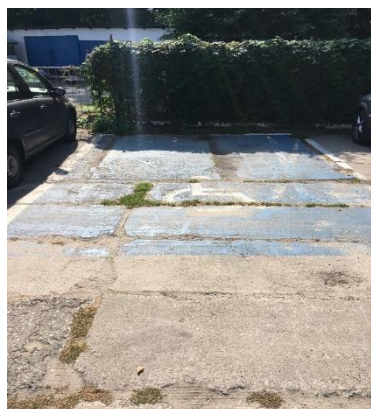
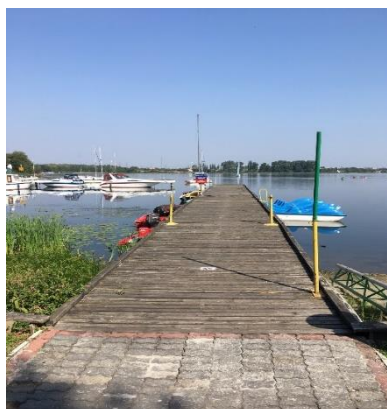
tego miejsca wykazał jego niedostosowanie do potrzeb osób z niepełnosprawnością praktycznie w każdym punkcie:

- nawierzchnia miejsca parkingowego dla OzN jest nierówna, plac parkingowy jest stary, popękany,
- ławki na terenie ośrodka nie posiadają podłokietników, są także zbyt oddalone od siebie, nie ma przy nich wyznaczonego miejsca na wózek inwalidzki,
- osoba z niepełnosprawnością ruchową nie ma możliwości dotarcia pomostem do linii brzegowej; sam pomost także nie spełnia wymaganych warunków projektowania dostępnego, tj. balustrady są na różnych wysokościach, pomost jest stary, deski nierówne; brak kontrastowego oznaczenia krawędzi pomostu; brak możliwości samodzielnego dojazdu do pomostu przez osobę z niepełnosprawnością,
- toalety oraz przebieralnie nie spełniają kryterium dostępności dla OzN.
