**OCENA TECHNICZNA**  
**dotycząca stanu technicznego budynku dawnej Synagogi**  
**w Koninie**

**Konin, ul A. Mickiewicza 2**

**Urząd Miasta Konina**

**02 sierpnia 2024 r.**

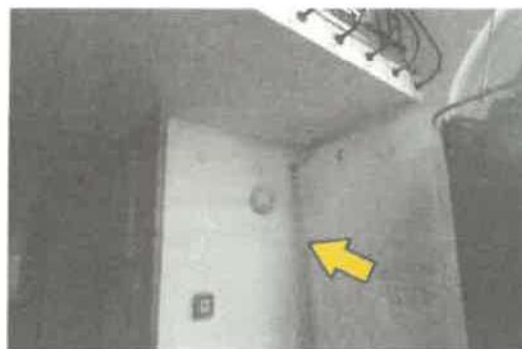
Rysa pionowa widoczna od strony  
wewnętrznej

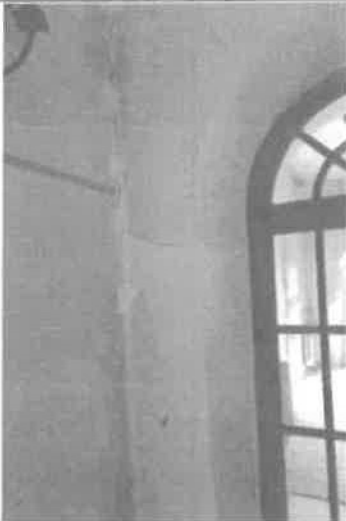
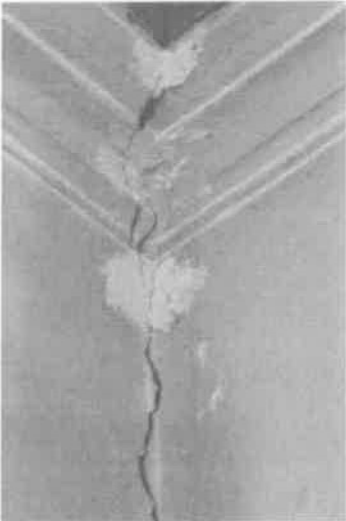
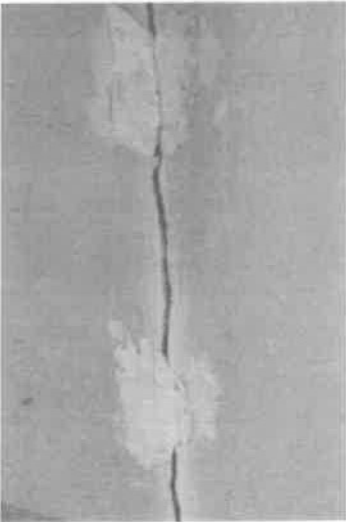
| <p><b>Ściany nośne wewnętrzne</b></p> | <p>Rysy pionowe na połączeniu ścian nośnych wewnętrznych i zewnętrznych .</p> <p>Rysy pionowe – uszkodzone plomby kontrolne świadczące o trwającym procesie nierównomiernego osiadania budynku.</p> | |

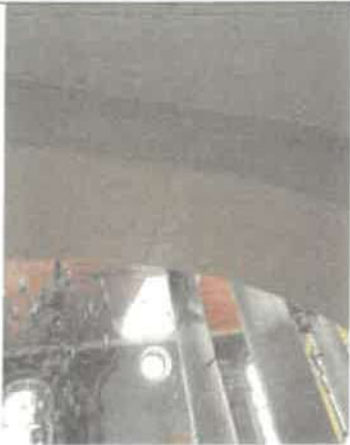
| | <p>Rysy skośne powstałe na arkadzie oraz ścianie poprzecznej.</p> <p>Rysa skośna arkady i odspojenie arkady od ściany nośnej wzdłużnej</p> <p>Rysy skośne arkady i ściany poprzecznej</p> | |

| | Zarysowana arkada | |

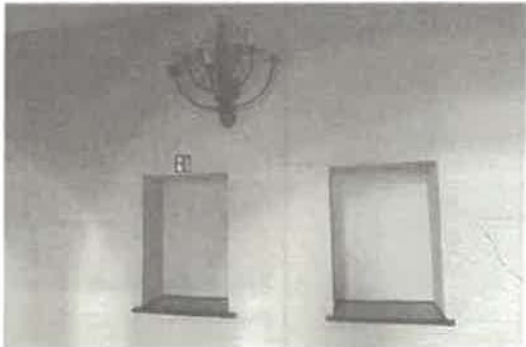
| | Zarysowana ściana poprzeczna | <br><br> |

Stan techniczny zagrażający awarią.

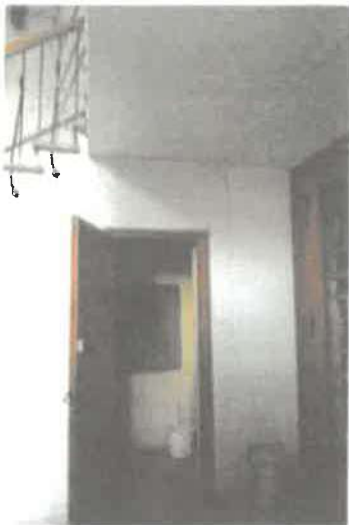
| | Rysa podłużna stropu antresoli | |
| | Stan techniczny dostateczny | |
